TEMA 1 - Patologia das construções

Manifestações Patológicas em laje de cobertura: estudo de caso

Profa. Dra. Sandra Maria de Lima^a, Graduando Tecgo. Controle de Obras
Wilson Gomes Siqueira^b

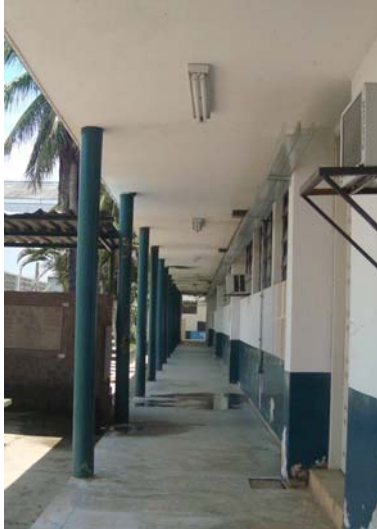
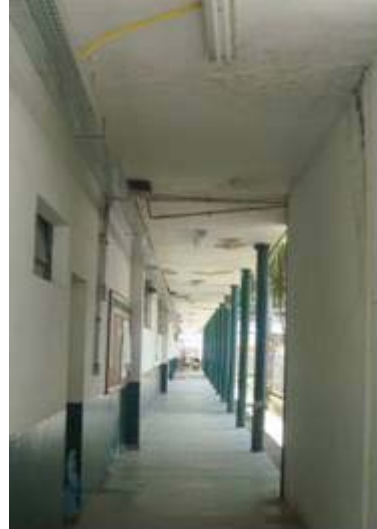
2a – Vista da face inferior da laje em estudo

Trata-se de uma laje de concreto armado, com idade próxima a 30 anos, sem cobertura, protegida em sua parte superior por manta asfáltica e uma camada de argamassa. Na parte inferior, a laje teve sua área rebocada e pintada com pintura látex. A laje tem área total de 160 m² com extensão de 57,30 m e 2,80 m de largura, constituindo um ambiente avarandado, destinado ao acesso de um edifício público (Fig. 2).

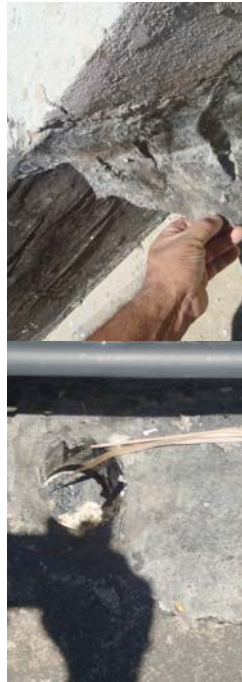
Causas intrínsecas – face superior: falhas humanas durante a utilização – ausência de manutenção

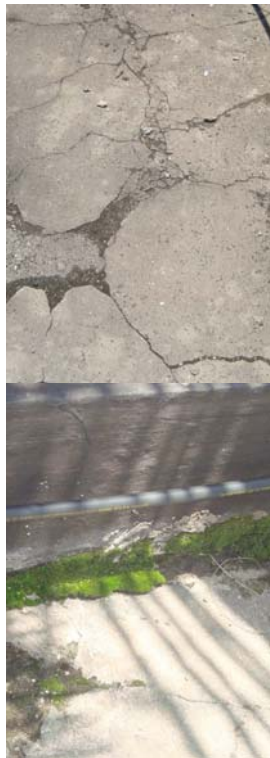
Figura 7. Inspeção visual na face superior da laje em estudo: causas intrínsecas – causas naturais

Fissuração e trincamento da argamassa de proteção mecânica pela ação da temperatura

Desenvolvimento de vegetação acarretando em quebra do sistema de impermeabilização, entupimento de condutores de água pluviais

Manutenção da argamassa de proteção mecânica com pastas poliméricas, ou mesmo argmassas

Limpeza periódica da estrutura

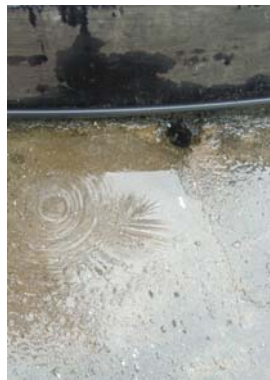
Figura 8. Inspeção visual na face superior da laje em estudo: causas extrínsecas

Ausência de proteção dos pontos de captação – detalhamento do projeto

Instalação de grelhas nos pontos de captação para evitar entupimento dos condutores e posterior acúmulo de água na laje

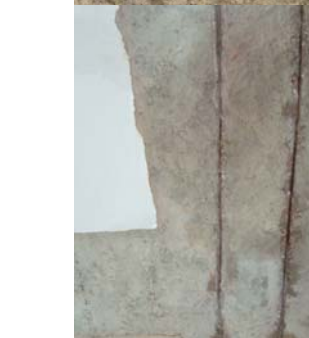
Camada de revestimento com vários pontos de cal em contato com armadura – corrosão de armaduras

Limpeza das armaduras; proteção por meio de pintura epóxi e revestimento com argamassa polimérica

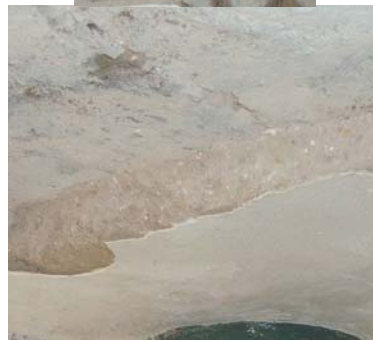
Figura 9. Inspeção visual na face inferior da laje em estudo: causas intrínsecas

Mau posicionamento de armaduras por falta de espaçadores – corrosão de armaduras

Limpeza das armaduras; proteção por meio de pintura epóxi e revestimento com argamassa polimérica

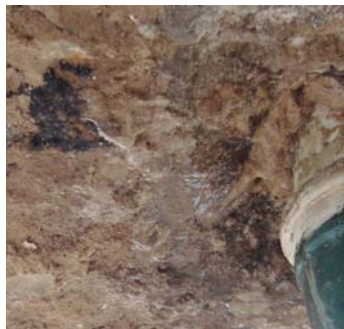
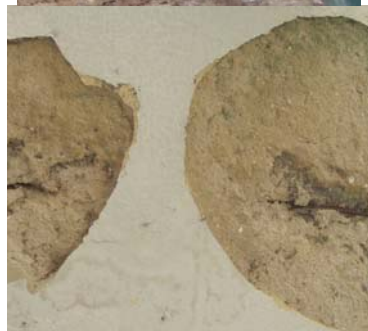
Manchas de umidade na
face inferior, formação de
lodo no contorno dos
captadores de águas
pluviais

Eliminação da causa da
infiltração na superfície
superior e revestimento
impermeável com
argamassas poliméricas e
constante manutenção da
pintura. Eliminação do
processo de corrosão das
armaduras.

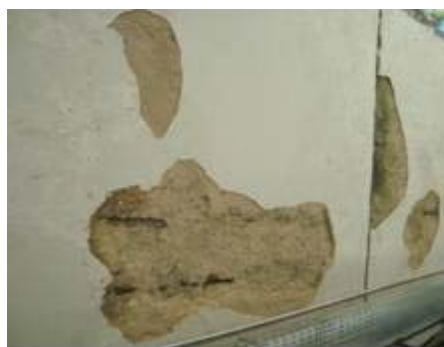
Figura 10. Inspeção visual na face inferior da laje em estudo: causas intrínsecas – falhas humanas durante a utilização.

Destacamento de
revestimento pelo excesso
de umidade e lixiviação
dos silicatos do concreto

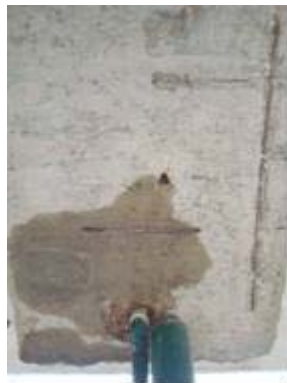
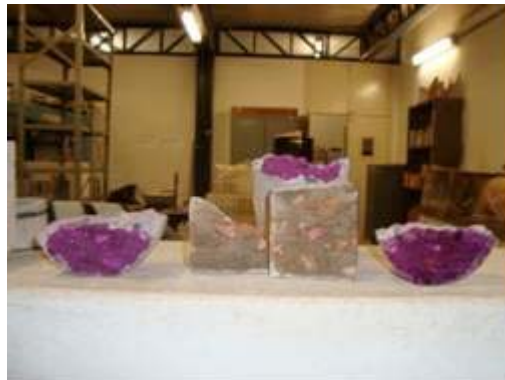
Figura 11. Inspeção visual na face inferior da laje em estudo: causas intrínsecas – próprias à estrutura porosa do concreto e causas químicas.

Reações internas:
carbonatação,
penetração cloretos,
expansibilidade, etc

Alguns desses testemunhos já foram extraídos e rompidos diametralmente para verificar a extensão da carbonatação, conforme ilustrado na Fig.11, comprovando-se a reação por toda a profundidade do corpo-de-prova.

Tal fato pode ser explicado pela estrutura porosa do concreto, pela presença de pontos de cal no reboco em contato direto com a estrutura e ainda pela presença das chuvas ácidas, comuns em nossa região, devido à atmosfera carregada de CO₂ pelas queimadas.

Todos estes pontos, atrelados ao recobrimento insuficiente das armaduras, a percolação de água e ar pela estrutura de concreto, favoreceram e explicam a corrosão das armaduras.

Eliminação da
causa da
infiltração na
superfície superior
e revestimento
impermeável com
argamassas
poliméricas e
constante
manutenção da
pintura.
Eliminação do
processo de
corrosão das
armaduras.

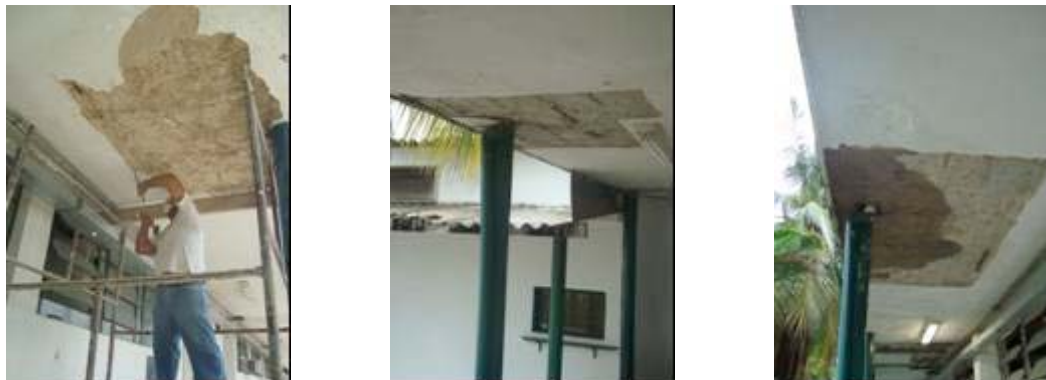
Estes pontos correspondem àqueles em que se observaram manchas de umidade e descolamento de revestimento (Fig. 12).

O revestimento foi removido e as armaduras expostas com o intuito de encontrar o ponto em que as mesmas não apresentassem vestígios de corrosão.

Figura 12. Remoção do revestimento da laje para realização de ensaios não-destrutivos

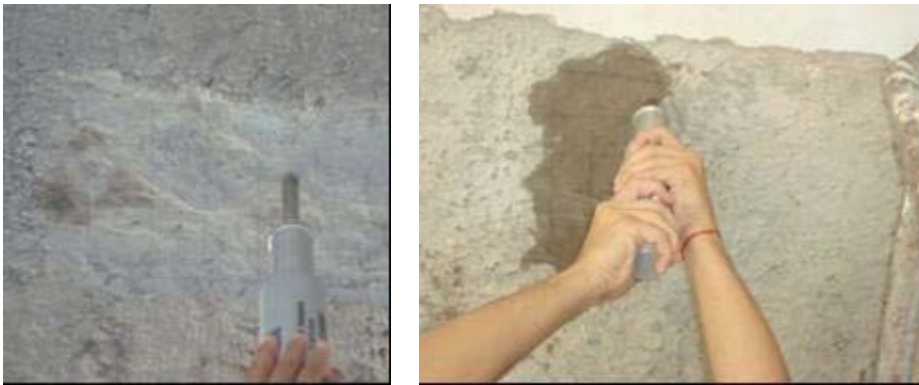
Figura 13 – Ensaio de esclerometria

A esclerometria mostrou que, apesar da estrutura porosa do concreto, o material mantém uma boa dureza superficial, em torno de 38 MPa e índice esclerométrico igual a 46. Tais valores foram obtidos para as áreas mais afetadas pela degradação, ou seja aquelas com infiltrações de água. Houve uma variação nesses resultados expressos pelo coeficiente de variação de 6% para o índice esclerométrico e 14% para a estimativa da dureza superficial.

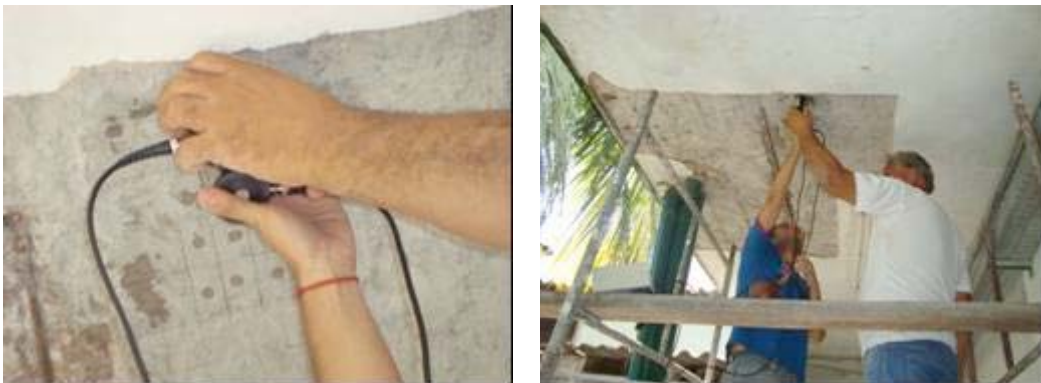
Figura 14 – Ensaio de ultrassonografia

Já o resultado da ultrassonografia foi muito disperso, sendo que alguns resultados tiveram que ser descartados pela inconsistência. A variação foi muito maior para esses resultados que para aqueles da esclerometria. Disso pode-se constatar que há grande heterogeneidade ao longo dos pontos ensaiados, quer seja pela porosidade, quer seja pela presença de fissuras e trincas na estrutura.

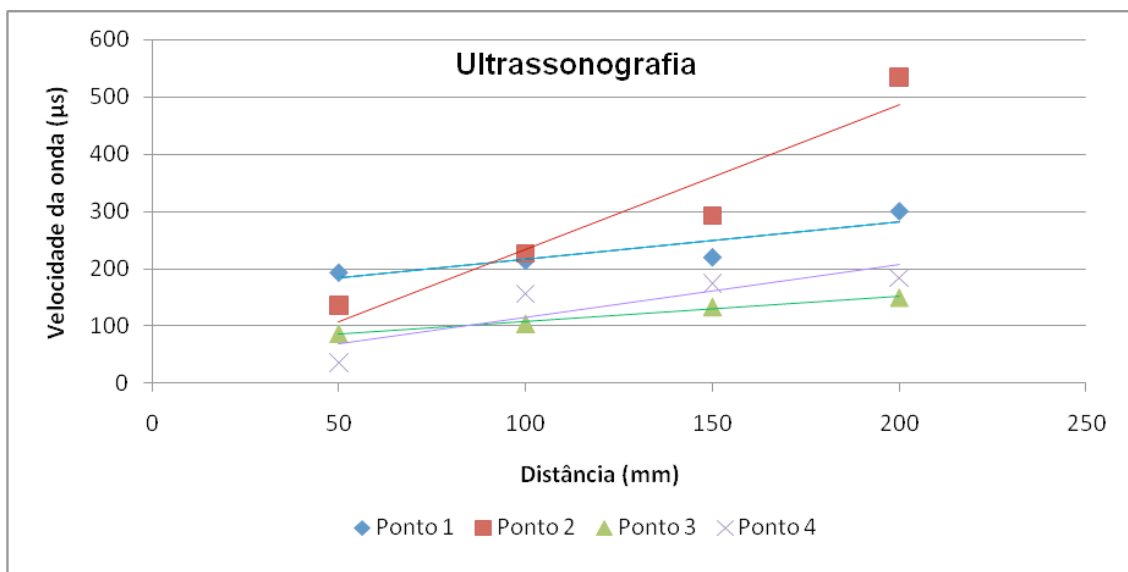
Figura 15. Gráfico resultante do ensaio de ultrassonografia para cálculo da velocidade média da onda de som em cada ponto.
