## TEMA 1 – Patologias das Construções

### ESTUDO DA DEGRADAÇÃO NAS MARQUISES DE EDIFICAÇÕES DO CENTRO HISTÓRICO DO RECIFE.

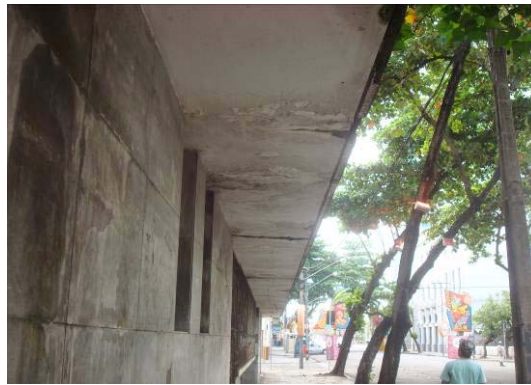
A marquise em questão, a M01, apresentava armaduras expostas em diversos pontos. Observa – se na Foto 01 a vista lateral da marquise M01 e na Foto 02 uma zona de exposição das armaduras da marquise em questão.

Foto 01 - Vista lateral da M01

Para esta marquise aconselha-se uma manutenção de caráter emergencial de forma que seja realizada uma nova impermeabilização, as seções de ferro comprometidas sejam substituídas e as demais limpas e o concreto reconstituído.

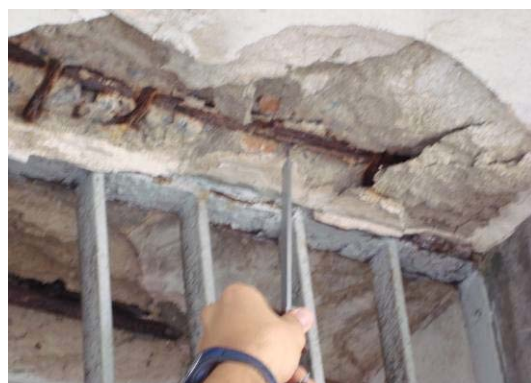
Com o paquímetro foi medido o cobrimento nominal da marquise em uma das áreas de exposição da armadura. O cobrimento nominal encontrado foi de 1,91 cm, como mostram as Fotos 02 e 03. Portanto, esta marquise apresentou um déficit de cobrimento de 1,59 cm já que segundo os valores da nova norma, o cobrimento de lajes sujeitas ao nível de agressividade ambiental forte deveria ser de 3,5 cm [3].

Foto 02 - Medição do cobrimento nominal com paquímetro

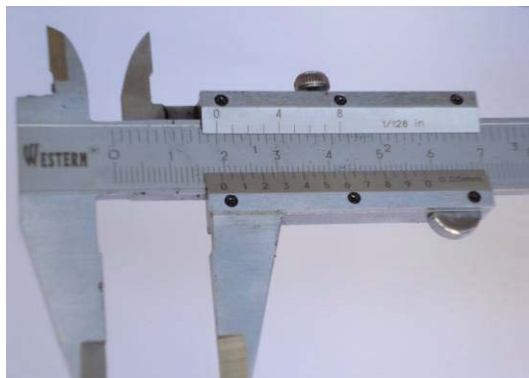
Foto 03 - Leitura do paquímetro

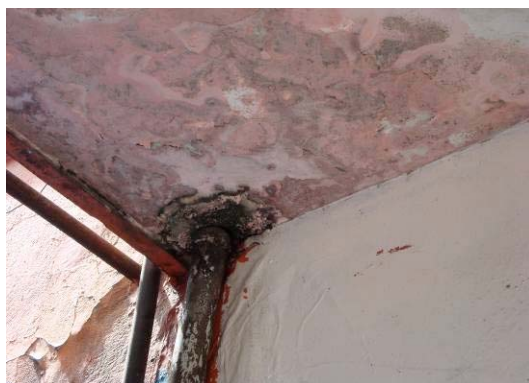
As manchas de umidade existentes apareceram devido à obstrução da tubulação de drenagem das águas pluviais proveniente do telhado (ver Foto 04) associada a uma impermeabilização falha, principalmente nas zonas próximas ao tubo de queda da drenagem pluvial próximo ao engaste.

Foto 04 - Tubulação de drenagem e manchas de umidade da M02

Como proposta de reabilitação para a marquise M02 aconselha-se recuperar a área da laje que foi quebrada reforçando as armaduras que foram rompidas, reparar a camada de revestimento retirando todas as vegetações e fazendo um tratamento com solução de ácido clorídrico (HCl) e água para eliminar os microorganismos presentes e que se alimentam do concreto e do revestimento da laje.

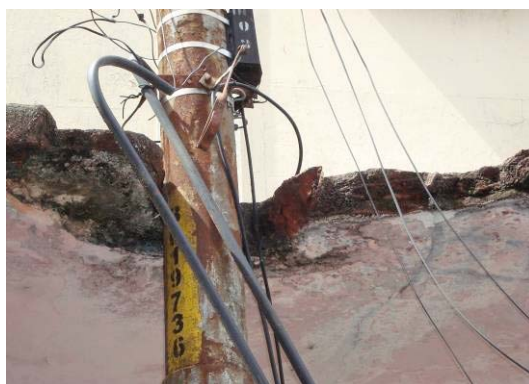
Foi constatado também que a intervenção realizada na laje da M02 para a colocação de um poste de iluminação executou-se sem o acompanhamento de um profissional qualificado, as armaduras de bordo foram rompidas e o concreto da laje quebrado desordenadamente. Esta intervenção está provocando um processo de fissuração em torno do rasgo. Essas fissuras apresentam-se nos sentidos transversais e radialmente em torno da seção feita. A Foto 05 mostra este problema. É necessário que haja um acompanhamento deste quadro de fissuração de modo que o problema seja corrigido o mais rápido possível.

Foto 05 - Corte na M02 para colocação de poste de iluminação

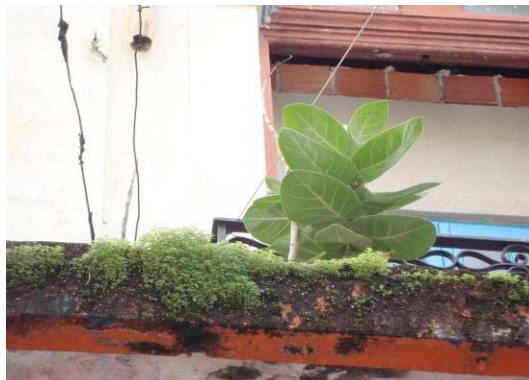
Outro fator observado durante a inspeção deste estudo de caso foi a proliferação de vegetação e fungos na superfície. Este problema é bastante comum nas marquises do Recife e de cidades que apresentem um grande

número de aves. As aves, e aí citam-se os pombos, são responsáveis pelo transporte de sementes que se depositam nas superfícies das lajes. Como esta é uma zona de difícil acesso, há o desenvolvimento de vegetação e principalmente de fungos. Veja a Foto 06.

Foto 06 - Desenvolvimento de vegetação na M02

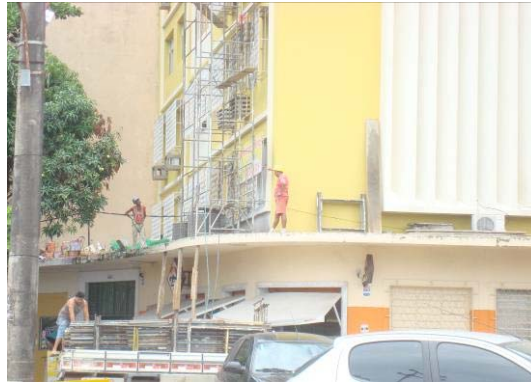
A Marquise M03 localiza-se na Avenida Rio Branco, no bairro do Recife Velho, Recife. O prédio desta marquise realizava serviços de manutenção na fachada, assim como reformava trechos da marquise que apresentavam armaduras expostas. O problema principal encontrado foi a forma de apoio da marquise. A M03 apresentava pontaltes na zona do balanço e sob a sua superfície estavam dispostos andaimes e materiais que proporcionaram um aumento da sobrecarga. Veja as fotos 07 e 08 a seguir.

Foto 07 – Detalhe da reforma com homens, andaimes e materiais de construção em cima da M03.

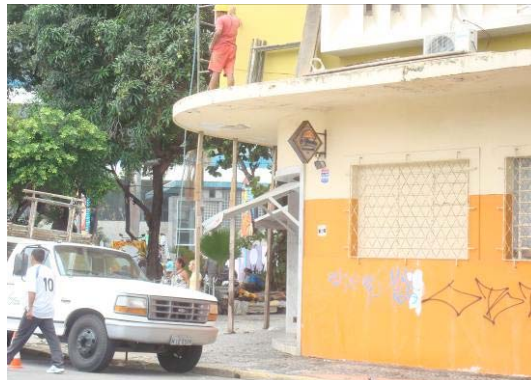
Foto 08 - Escoramento incorreto da M03

Infelizmente é bastante comum, durante uma fase de reforma predial, escorar marquises em suas extremidades. Entretanto este procedimento pode ser o principal fator de instabilidade estrutural. O escoramento isolado da extremidade de uma marquise provoca uma alteração no comportamento estrutural da peça que, neste caso, passaria a trabalhar como uma estrutura engastada em uma extremidade e apoiada na outra.

A marquise com uma extremidade engastada e as demais livres, ou seja, caracterizando uma estrutura em balanço, só possui momento fletor negativo e sua armadura é dimensionada para combater apenas este momento negativo. Quando a marquise passa a ter uma extremidade apoiada surge no diagrama do momento fletor um momento positivo, situação que a armadura não está dimensionada para suportar. Para diminuir o valor deste momento fletor positivo, as escoras devem ser colocadas como mostra a Fig. 02, desta forma o momento positivo não será suficiente para danificar a peça. As escoras

sempre devem ser colocadas de dentro para fora e retiradas de fora para dentro, assim garantindo que a extremidade fique sempre em balanço.

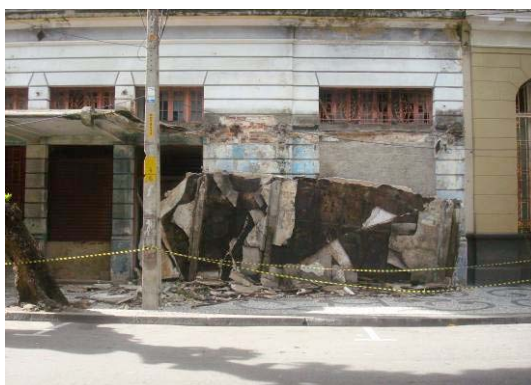
Através de dados históricos e arquitetônicos, coletados no IPHAN (Instituto do Patrimônio Histórico e Artístico Nacional) pode-se determinar que o edifício com uma arquitetura eclética da década de 30 teve sua marquise construída muito tempo depois da construção do edifício. Este fato é corroborado nas fotos do desabamento, em que percebe-se o “descolamento” do consolo do pilar de alvenaria. Ver Fotos 09 e 10.

Foto 09 - Colapso parcial de marquise no Centro histórico do Recife

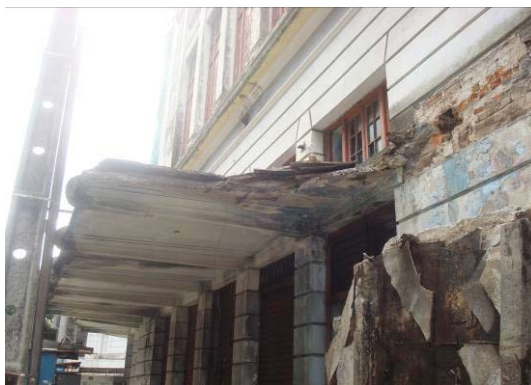
Foto 10 - Trecho da Marquise que colapsou

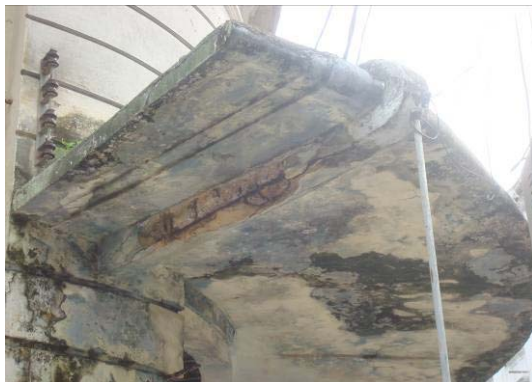
Foto 11 - Consolo CO1 com armaduras corroídas e Lajes L1 e L2 fissuradas apresentando infiltração generalizada

Na Foto 11 acima apresentada, percebe-se um consolo de extremidade com perda de seção das armaduras de flexão e cisalhamento. As lajes apresentam presença de umidade e fungos resultantes de uma impermeabilização falha.

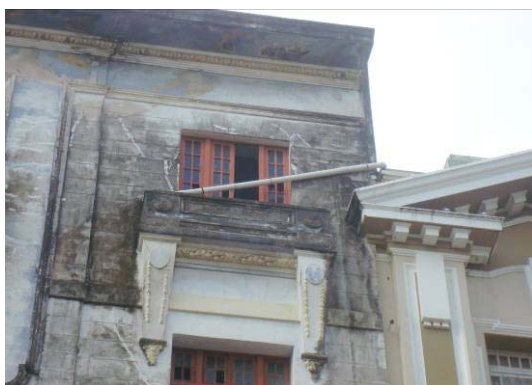
Constatou-se que o Edifício vizinho ao edifício das Companhias Bahia despejava as águas pluviais provenientes do telhado sobre a marquise em estudo que não foi dimensionada para suportar a força da queda d'água de aproximadamente 9 metros de altura, além do carregamento gerado pelo acúmulo da água. Esta água acumulou-se também pela falta de drenagem da marquise. Agravando a situação a impermeabilização do trecho de engaste dos consolos também estava desgastada o que intensificou o problema, provocando o colapso de parte da estrutura. Justamente a parte que estava mais sujeita aos esforços ocasionados pela queda das águas. Ver foto 12.

Foto 12 - Tubulação de deposição de águas pluviais sob a marquise
