## TÓPICO 1 – (Patologías de las construcciones)

### Evaluación del hormigón de los espigones del balneario Monte Hermoso (Prov. de Buenos Aires)

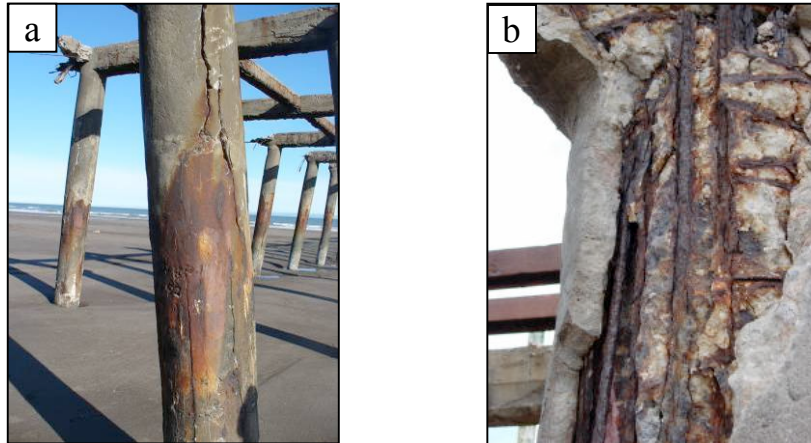
En varios pilotes se produjo el desprendimiento del hormigón de recubrimiento debido al proceso corrosivo de sus armaduras, dejando a la vista la reducción de las secciones de las barras o su ausencia y el característico color pardo oscuro de los productos de oxidación. Inclusive, tal deterioro se produjo en aquellos pilotes que fueron reparados mediante un encamisado de hormigón simple (Fig. 4b). En uno de los pilotes se observó el tramo superior totalmente cercenado.

**Figura 4. a:** Fisuras en el encamisado (espigón Oeste), **b:** Desprendimiento del hormigón del encamisado y armaduras a la vista (espigón Oeste).

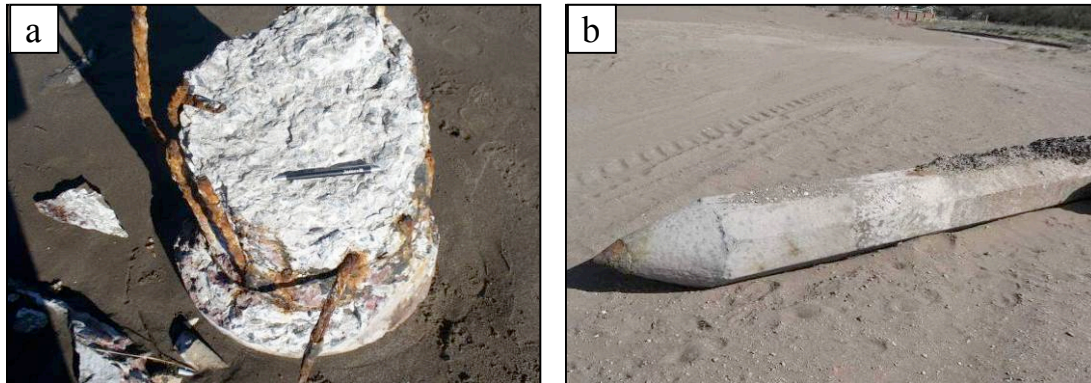
Una vez demolidos ambos espigones, se pudo observar el estado de los pilotes que fueron removidos. El núcleo central de los pilotes, en el tramo correspondiente a la zona de mareas, se encontraba en perfecto estado de conservación (Fig. 6a). El tramo correspondiente a la zona enterrada o de hincado, no presentaba manchas de corrosión aflorando sobre la superficie del hormigón y en las puntas de los pilotes se observaron conos de hierro en un estado aceptable, sin signos importantes de corrosión (Fig. 6b).

**Figura 6.** a: Núcleo central (espigón Oeste), b: Zona de hincado (espigón Este)

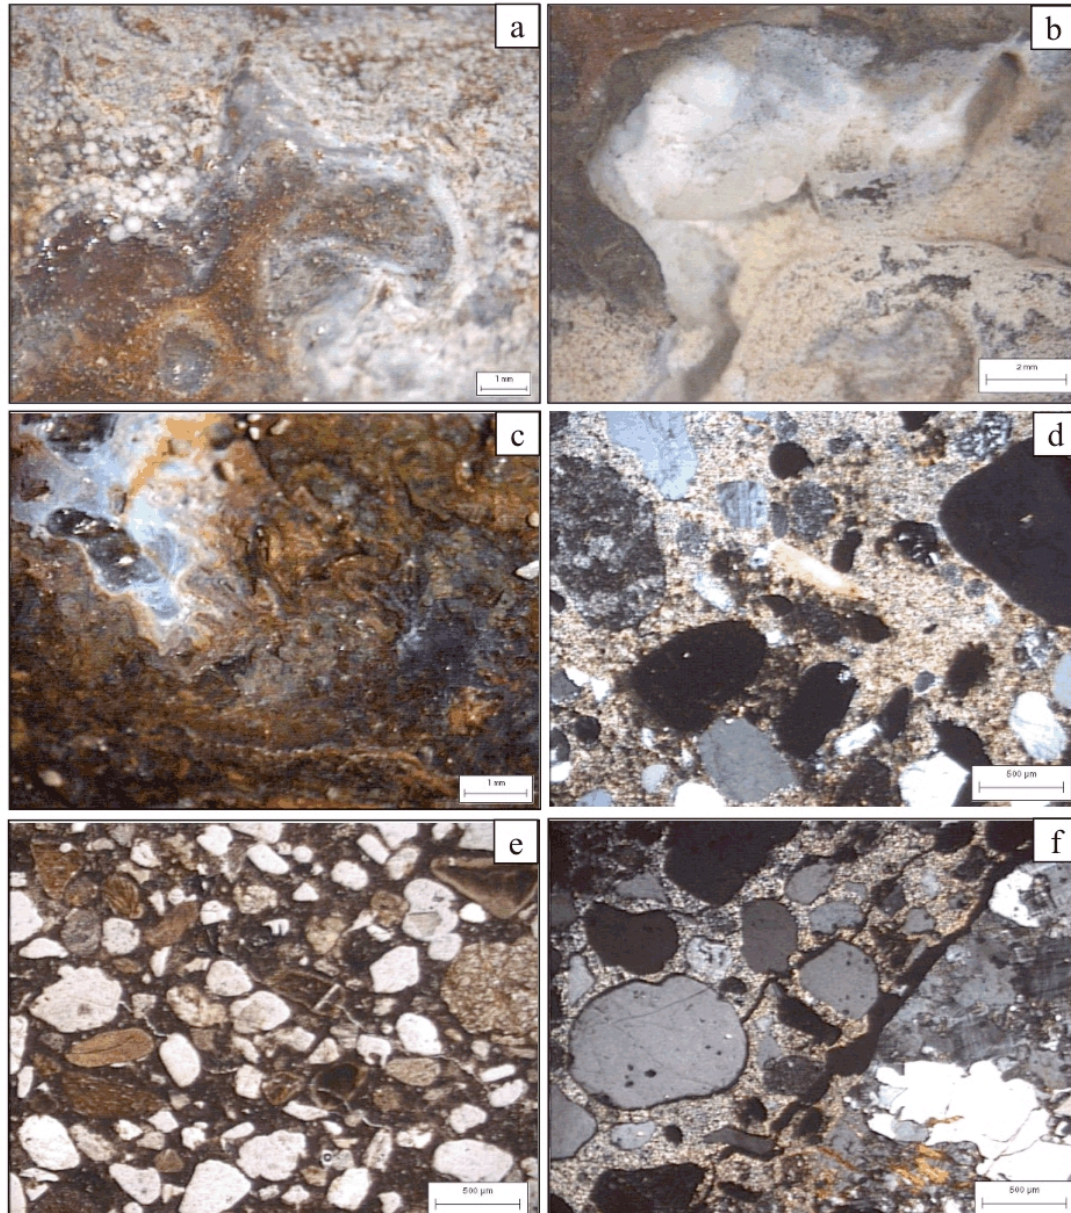
Con estereomicroscopio se observaron los materiales de neoformación (Fig. 7a y b), los que fueron analizados por DRX.

**Figura 7. a, b y c:** Productos de neoformación desarrollados sobre la superficie del hormigón y en zona de interfase con la armadura. **d:** Hormigón del espigón Oeste visto al microscopio con nicols cruzados. Se observa fuerte carbonatación. **e:** Material de recubrimiento del espigón Oeste (con luz paralela). **f:** Carbonatación e intenso microfisuramiento (espigón Este).

Se realizaron cortes delgados para su estudio con microscopio de polarización sobre secciones delgadas. En la Fig. 7d se muestra un sector del espigón Oeste con fuerte carbonatación. Hay cavidades de aire accidental rellenas con ettringita. Los contactos agregado mortero son netos, no hay microfisuramiento. No se observaron evidencias del desarrollo de reacciones deletéreas.

En la Fig. 7e se muestra el mortero del encamisado. Puede observarse que la arena tiene la misma composición que el hormigón. Se observa escaso microfisuramiento aunque las fisuras siempre están vacías y no llegan a afectar a las partículas de los agregados. La Fig. 7f corresponde al hormigón del espigón Este. Se observa fuerte carbonatación superficial y marcado microfisuramiento, que no afecta a las partículas de los agregados. Se observa que la partícula del agregado grueso (piedra partida granítica) aparece separada del mortero.

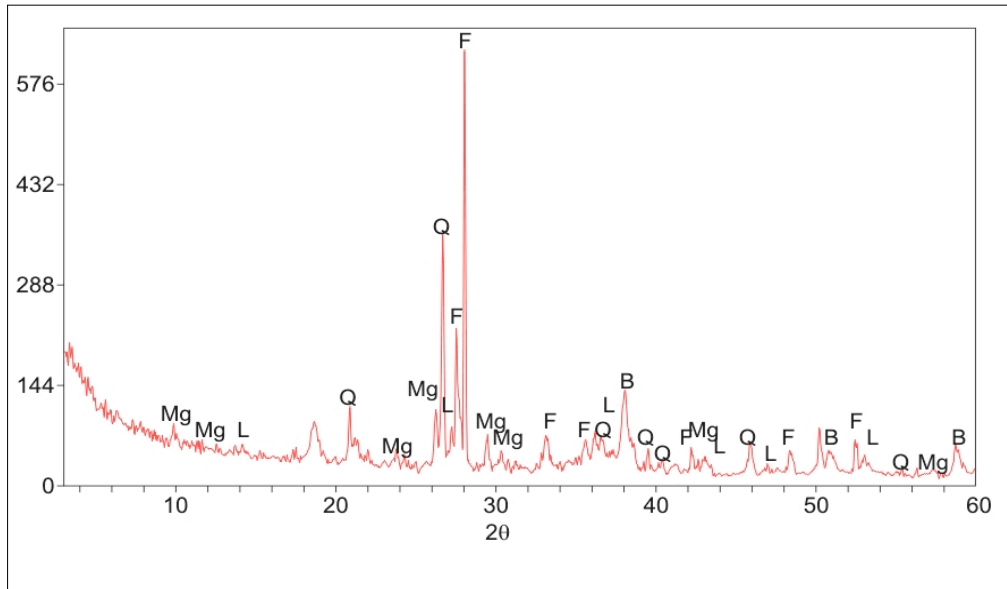
En la Fig. 8 se muestra el resultado del material blanquecino. Se identificó brucita (B) ( $Mg(OH)_2$ ) y sulfatos y carbonatos de magnesio hidratados (Mg), con cantidades subordinadas de lepidocrocita (L) ( $FeOOH$ ), correspondiente al producto de oxidación de la armadura. El cuarzo (Q) y feldespato (F) corresponden al agregado fino. En la Fig. 9 se muestra el

**Figura 8:** Material blanquecino. B: brucita; Mg: sulfato de magnesio; Q: cuarzo; F: feldespato; L: lepidocrocita.
