TÓPICO 5 - Patrimonio Histórico

Propuesta de Gestión y Restauo del Patrimonio Histórico Cultural. Casa Maldonado, Choele Choel, Río Negro, Argentina

C.E.V.Eq.U. Centro Experimental de la Vivienda y el Equipamiento Urbano
Facultad de Ingeniería - Universidad Nacional del Comahue
Buenos Aires 1400 (8300) Neuquén - Argentina Te +54 +299 4490327

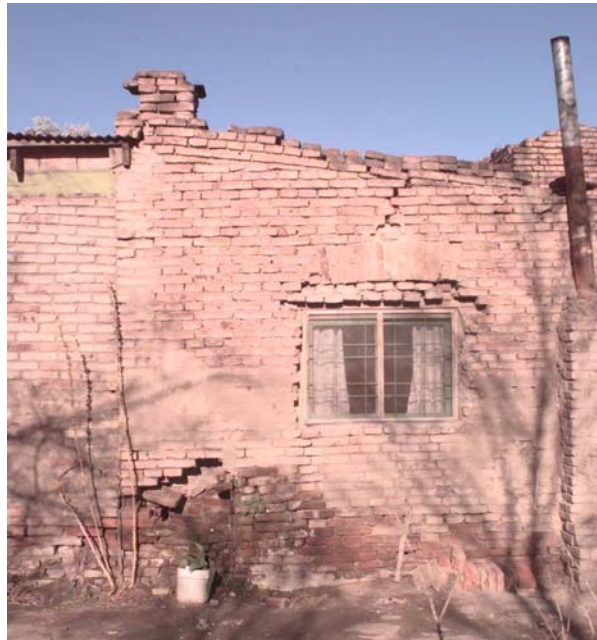
Figura 3

Se observaron asentamientos diferenciales que afectaron el sector de la cocina debido a una importante pérdida de agua que arrastró los componentes finos y limosos del suelo con la consiguiente pérdida de soporte estructural. (Ver fig.3) Este asentamiento destruyó parte de la mampostería y su argamasa. Además se formaron importantes grietas en muros internos (Ver fig.4) y externos, que tienen su epicentro en el lugar del asentamiento donde se encontraba la pérdida de agua.

En base a los resultados de los estudios preliminares se decidió intervenir de forma inmediata, eliminando las causas que producían patologías graves entre ellas la eliminación de una pérdida permanente de agua, en la estabilización de las bases de los muros perimetrales y en la ejecución de las capas aisladoras de los muros.

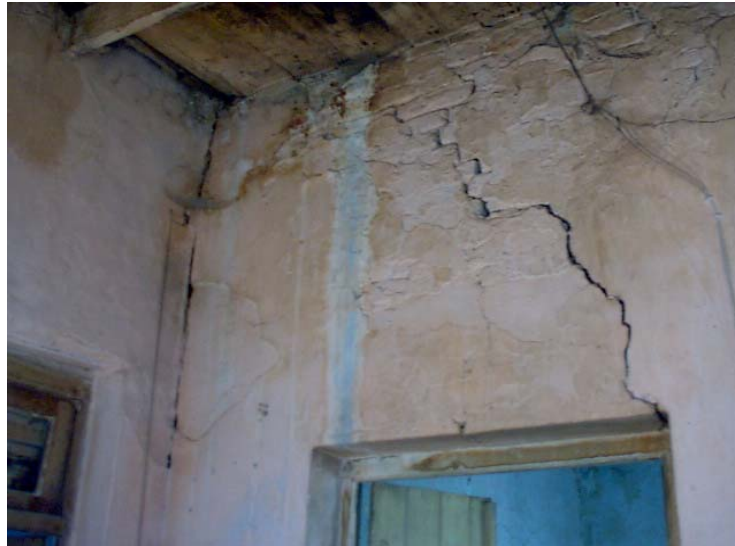
Figura 4

Se encontraron grietas y fisuras en los encuentros de muros, resultado de una mala ejecución de las trabas.

En los vanos de las aberturas, en la mayoría de los dinteles, se encuentran grietas.

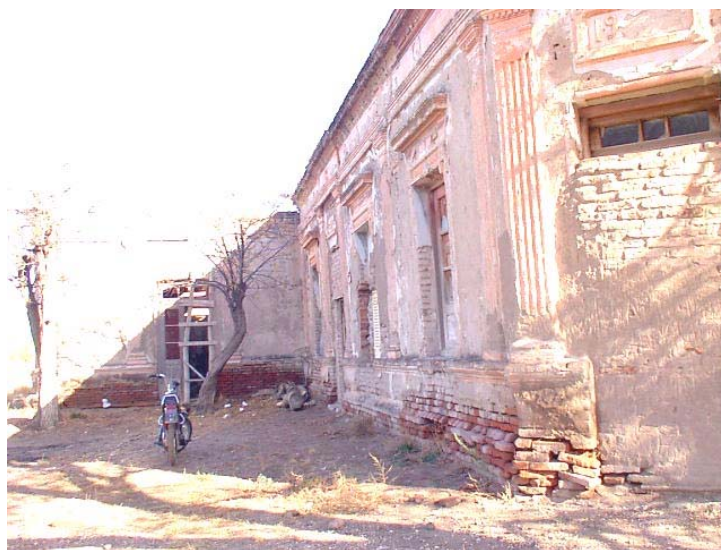
Figura 5

Se nota una evidente falla o la inexistencia de capas aisladoras en los muros debido a la aparición de humedad, eflorescencia y desprendimiento del mortero de asentamiento. (Ver fig. 5)

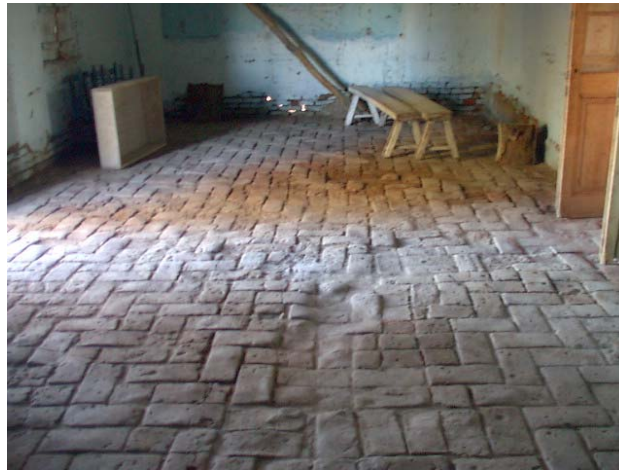
Figura 6

En el solado de ladrillón, del Estar-Comedor, se observa una fuerte erosión y piezas rotas producto del uso. (Ver fig. 6).

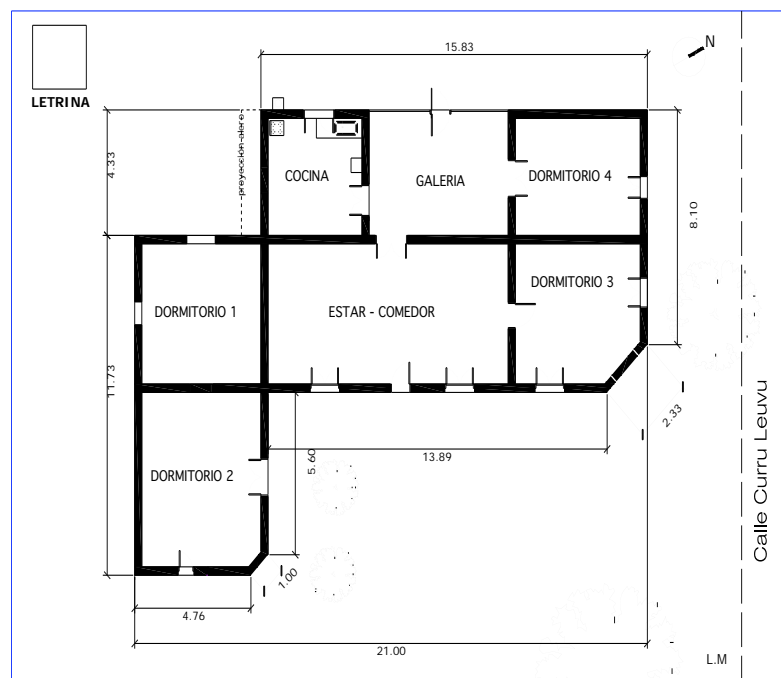
Figura 7. Planta Anteproyecto

Los dormitorios 1 y 2 (ver fig. 7 Planta Anteproyecto) sufrieron importantes patologías producto de un incendio con origen en la pieza 1, como consecuencia esta habitación perdió cubierta, solado y aberturas, en la pieza 2 quedó seriamente dañado el techo y el piso de pinotea, además ambas sufrieron desaplome del muro exterior.
