TÓPICO 5 – (Patrimonio Histórico)

Estudios Preliminares para la Puesta en Valor del Monumento a los Héroes de la Independencia de Humahuaca (Jujuy, Argentina)

Susana Gea^{1,a}, Oscar Suárez^{2,b}, Miguel Boso^{3,c} y Pablo Chacón^{2,d}

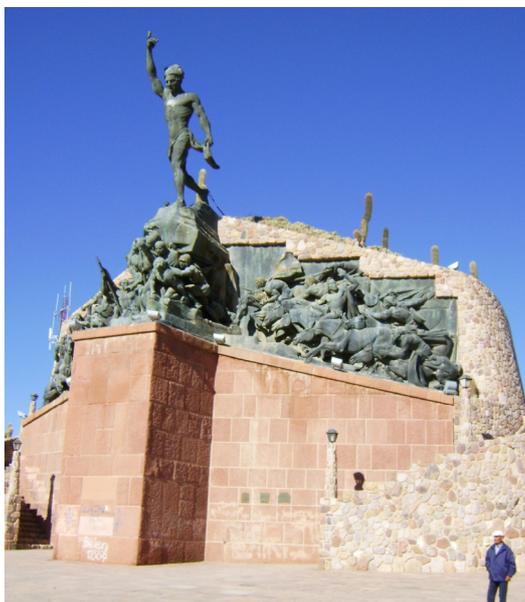
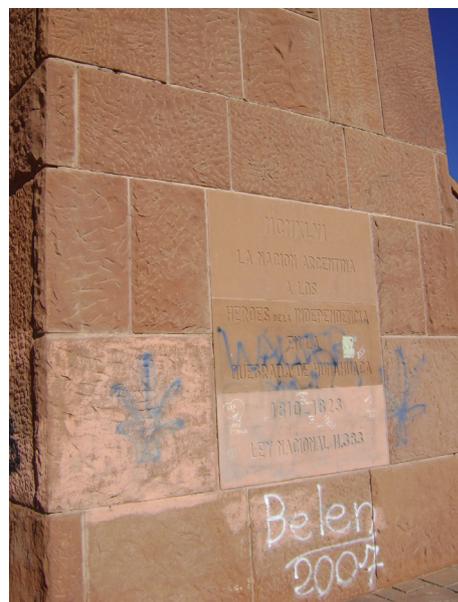
La Fig. 4 permite observar inscripciones con pintura sobre la piedra de revestimiento. En el afán de restaurar la superficie, el proceso utilizado dejó

Figura 4: Pintura sobre la piedra de revestimiento. Se observa también los efectos de la limpieza efectuada (Gentileza C. Demergassi)

- El cambio de color que se observa en la Fig. 4 se debe, con seguridad, a un proceso de raspado manual sobre la pintura anterior. Esta acción mecánica produce la mezcla del polvillo de todos los minerales constituyentes, siendo principalmente los feldespatos los que generan un material pulverulento blanco que torna el color rojo en rosado.

La pintura se quita con facilidad, con muy leve modificación del color y la textura de la roca (Fig. 8).

- La matriz silícea del mampuesto le confiere una buena cohesión, que queda demostrada en su resistencia a compresión y gracias a la cual la arasión con chorro de arena provoca sólo muy leves cambios morfológicos.
- Las condiciones ambientales no producen cambios químicos en el material, por lo cual la abrasión tampoco conlleva a modificación del color de la piedra tratada.
- Estas dos últimas observaciones tienen importancia económica, ya que el tratamiento de restauración se realizaría sólo en las superficies dañadas, sin necesidad de intervenir en el resto del basamento para lograr un aspecto uniforme, ni tampoco en la superficie de las importantes escalinatas construidas con la misma roca natural.

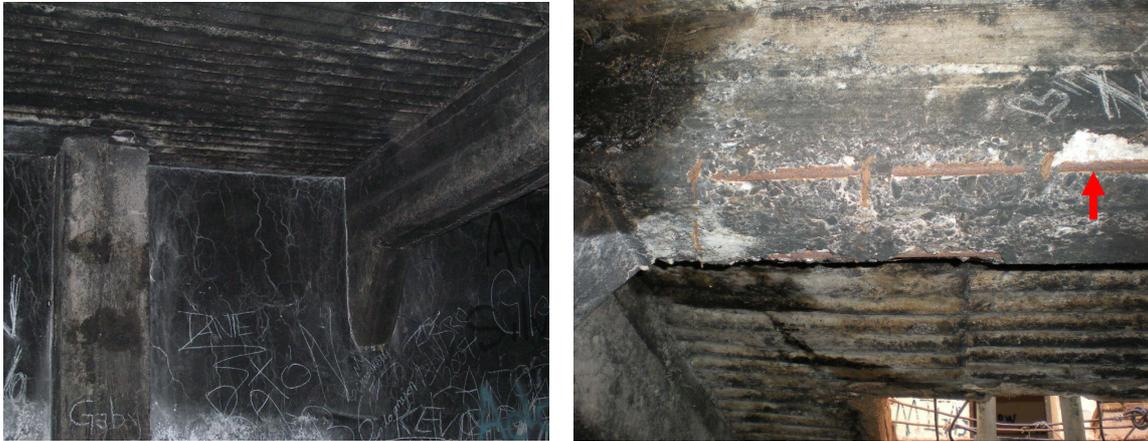
Estando deshabitado el edificio, cuando años atrás el recinto era utilizado como archivo municipal, se produjo un incendio en el interior del subsuelo bajo la casa. La Fig. 5 evidencia el estallido del recubrimiento por diferencias de dilatación térmica. Con el fin de evaluar la seguridad de la estructura de hormigón armado, se tomaron muestras del hormigón a fin de realizar estudios de laboratorio que permitieran determinar los efectos del fuego en el material.

Figura 5: (a) Efectos del incendio en el subsuelo y (b) detalle del estallido del hormigón en viga, indicando con la flecha el lugar de toma de muestra del material para análisis.

- El estudio por FT-IR permite apreciar una reducción importante de los efectos del fuego a 1 cm hacia el interior. Si esta importante información puede confirmarse con el análisis SEM de nuevas muestras del material a 1cm de profundidad, será suficiente para afirmar que el fuego sólo afectó el recubrimiento de hormigón.

- En el caso de contradicción en los resultados de estos estudios con respecto a los de FT-IR, será necesaria la extracción de testigos de hormigón que involucren todo el espesor de la viga.

- Estudios complementarios con ultrasonido aportarán información sobre la uniformidad del deterioro en la dirección longitudinal de todas las vigas y columnas del subsuelo.

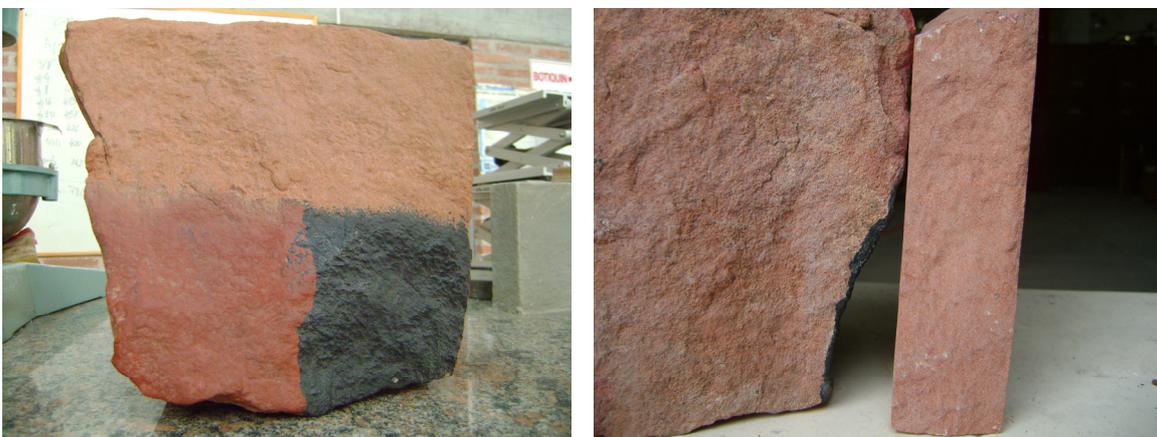
Figura 8: Limpieza por abrasión. (a) Superficie pintada y parcialmente limpiada con chorro de arena; (b) aproximación que muestra a la izquierda la roca inalterada y a la derecha, un corte del sector sometido a limpieza

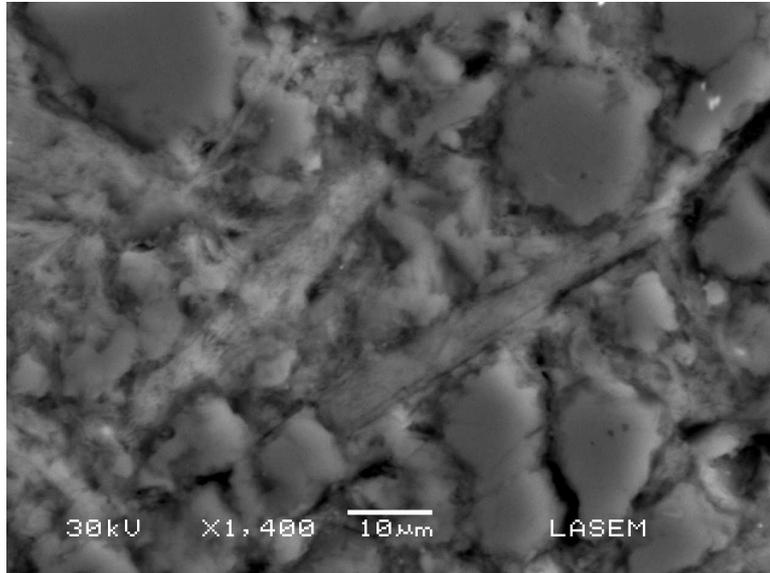
Figura 9: Micrografía SEM de hormigón superficial

La Fig. 9 corresponde al estudio de la cara expuesta al fuego del hormigón de una viga de la estructura (Fig. 5.b), observándose cristales deformados y la presencia de vacíos y fisuras que evidencian la acción de elevadas temperaturas sobre la muestra. En ninguna de las micrografías tomadas se pudo identificar la presencia de portlandita.

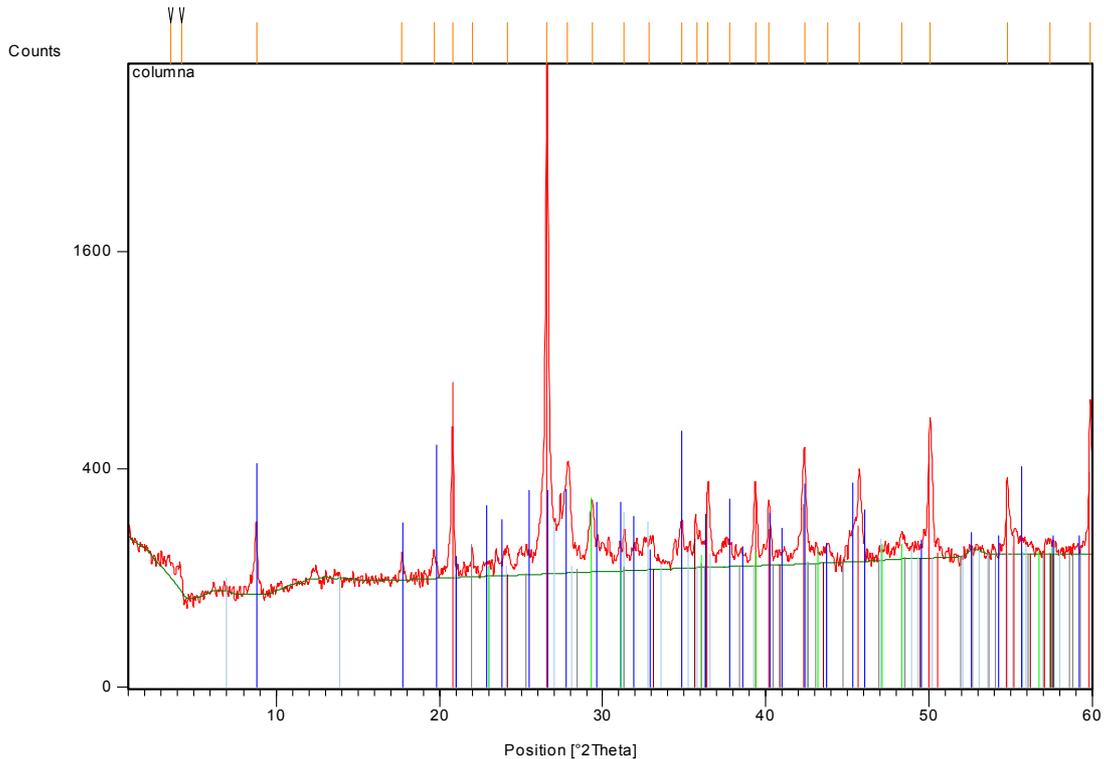
En ninguna de las muestras se encuentra portlandita; es decir, tanto en el hormigón afectado por el fuego como en otro en que esta acción fue mínima, ha desaparecido este compuesto.

Figura 10: XRD de hormigón de pie de columna, no afectado por el fuego

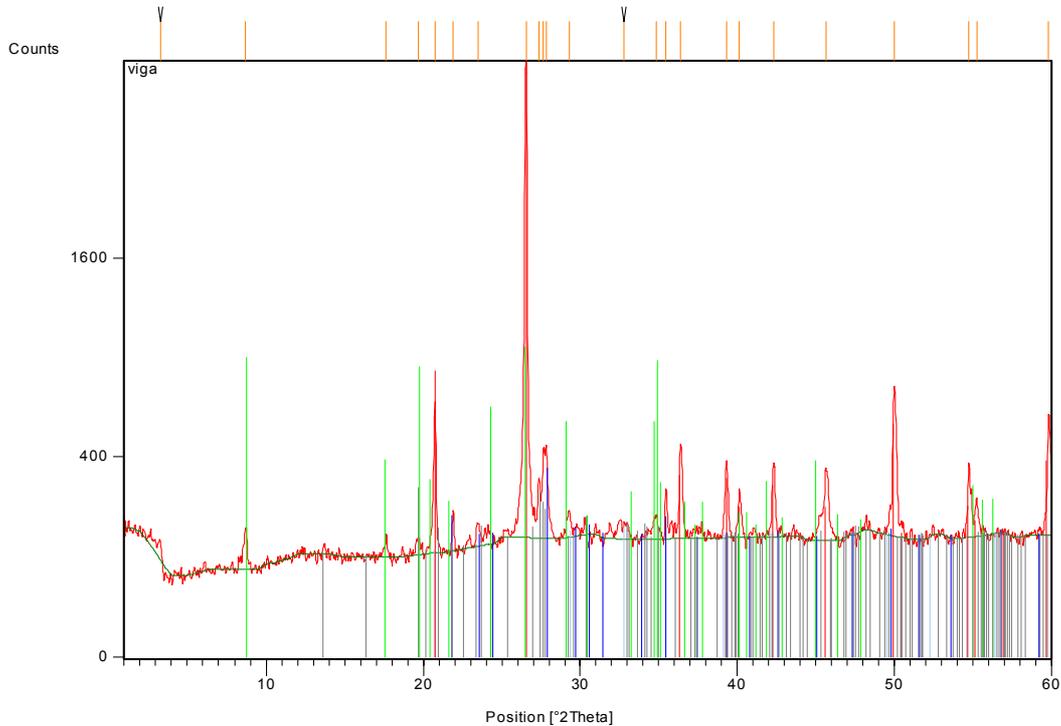
Figura 11: XRD de hormigón de viga, afectado por el fuego

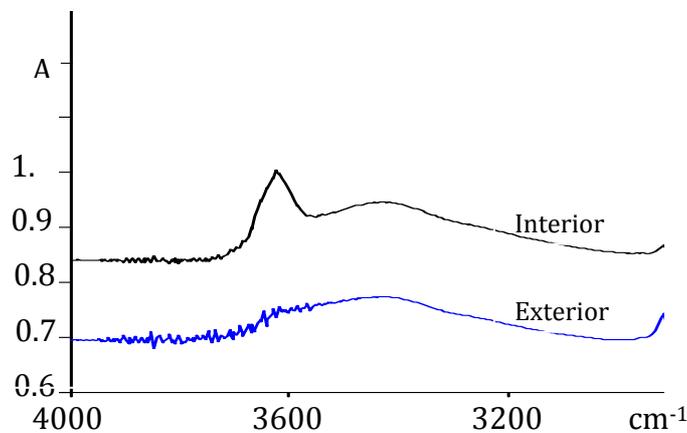
Se observa (Fig. 12) una desaparición total de hidroxilos estructurales en la muestra Exterior, banda a 3624cm^{-1} .

Figura 12: Comparación de la presencia de hidroxilos estructurales en espectros de absorción FT-IR de muestra superficial (Exterior) y a 1cm de profundidad (Interior)

Esto indicaría un cambio estructural importante por calcinado o tostación (tratamiento a alta temperatura), ya que a pesar del tiempo transcurrido desde el incendio (algunos años) el hidroxilo no se ha recuperado por absorción de agua. Es decir, se ha producido un cambio estructural permanente.

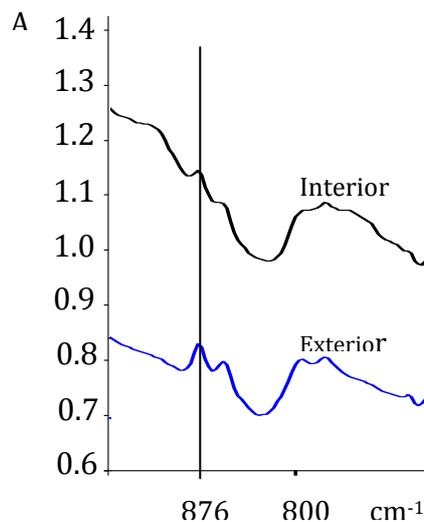
Figura 13: Comparación de la presencia de calcita en espectro de absorción FT-IR de muestra superficial (Exterior) y a 1cm de profundidad (Interior)

Por otra parte, en la banda 876cm^{-1} (Fig. 13) aparece un incremento en el contenido de calcita en la muestra Exterior respecto de la Interior.
