## TÓPICO IV – (Procedimientos)

### Patologías en muros de construcciones históricas ocasionadas por vegetación invasiva

Rosato, Vilma Gabriela<sup>1</sup>, Lofeudo, Rosana<sup>2</sup>

<sup>1y2</sup>LEMIT (Laboratorio de Entrenamiento Multidisciplinario para la Investigación Tecnológica), calle 52 s/n, e/ 121 y 122, 1900 La Plata, Argentina

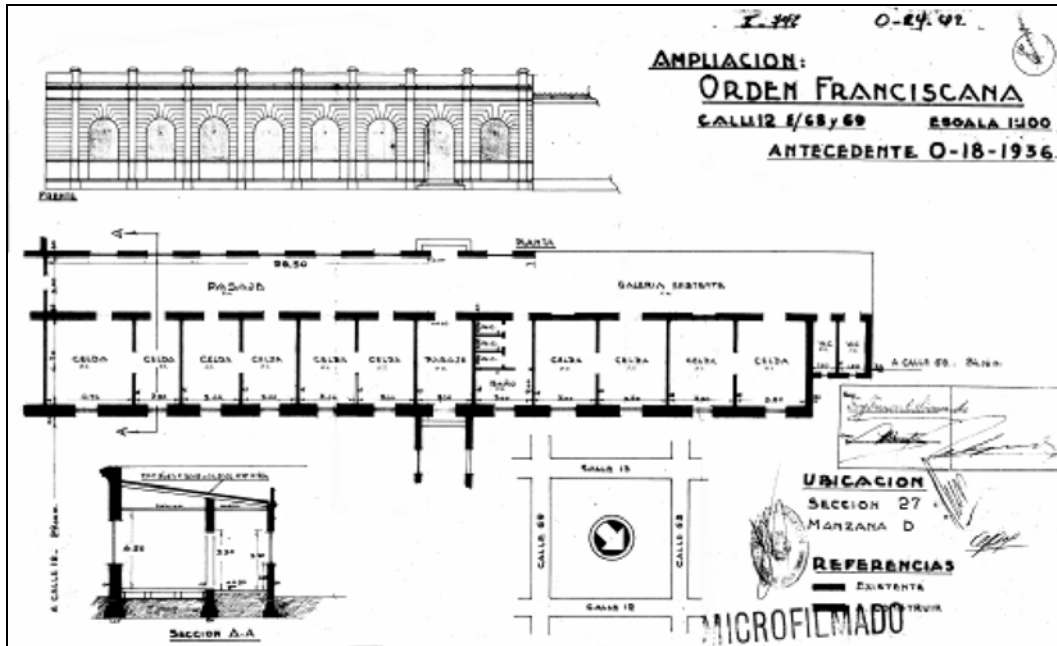
Figura 7: Plano de ampliación del convento

El esquema constructivo de las celdas se fue repitiendo con las ampliaciones, pero no se concluyeron los revestimientos previstos (Fig.7). Al quedar el muro desnudo, con el paso del tiempo, los morteros de juntas se socavaron. Luego, una serie de malas intervenciones, como instalaciones de agua y gas destinadas a dotar de baño y calefacción a cada celda, dejaron quedades óptimas para el asentamiento de vegetación invasiva (Fig. 8).

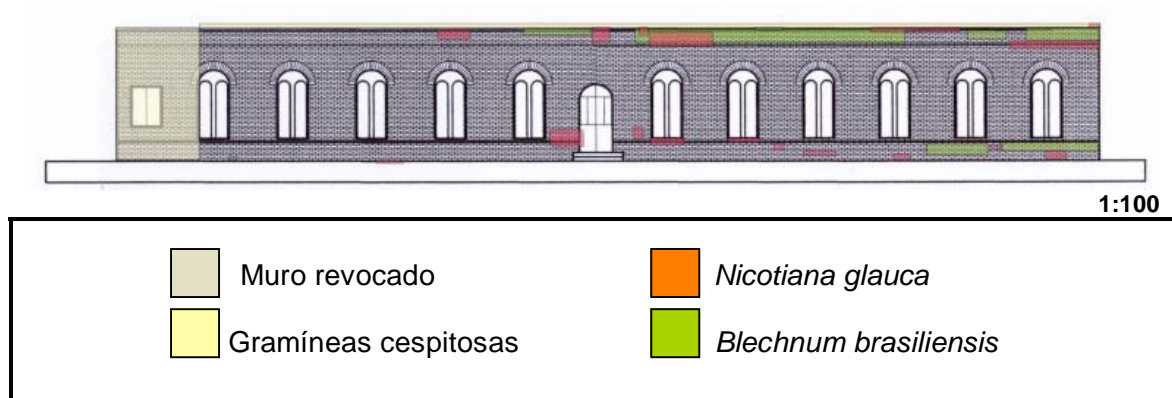
Figura 8: Zonificación de especies existentes

En el relevamiento se pudo zonificar estas especies y realizar una evaluación para las pruebas de eliminación y extracción, con la utilización de agroquímicos con diversidad de sistemas de aplicación. Así, se hizo un seguimiento del comportamiento de los biocidas y su efectividad.

Se definen con claridad dos zonas de asentamiento de *Nicotiana glauca* (Fig. 9 y Fig. 10) y *Blechnum brasiliensis* (Fig.11): cornisas y zonas bajas, con asentamiento radicular entre las juntas de ladrillos, ya erosionadas por la desintegración progresiva de sus elementos constitutivos y en el estancamiento de agua de las canaletas de desagüe en las galerías. También se desarrollan en la canaleta practicada para colocar los caños de agua y gas.

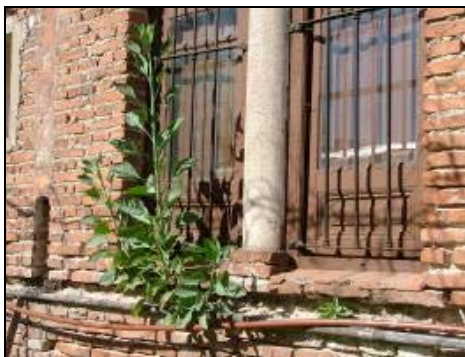
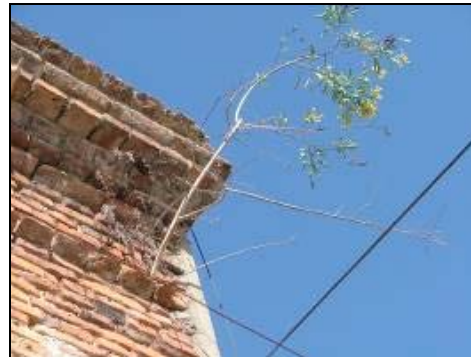
Figura 9 y Figura 10: *Nicotiana glauca*

***Nicotiana glauca***, vulgarmente conocida como Palán-palán, es un arbusto muy invasivo, que produce flores amarillas en forma de túbulos, hojas de gran tamaño y ramas de hasta 1,60 metros de longitud (Fig. 14 y Fig. 15) que atraen a mariposas y picaflores. Al tiempo de producirse la polinización, libera gran cantidad de pequeñas semillas que se diseminan por acción del viento. Como otra característica, tiene raíces que se ramifican y expanden, ejerciendo presión sobre los materiales y generando grietas y fisuras importantes, que además de permitir la filtración y el ingreso de agua de lluvia, pueden llevar al colapso de las cornisas y muros.

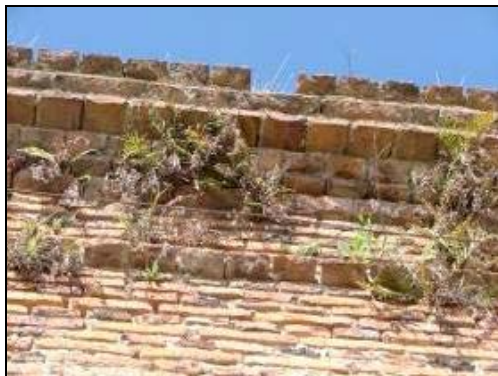
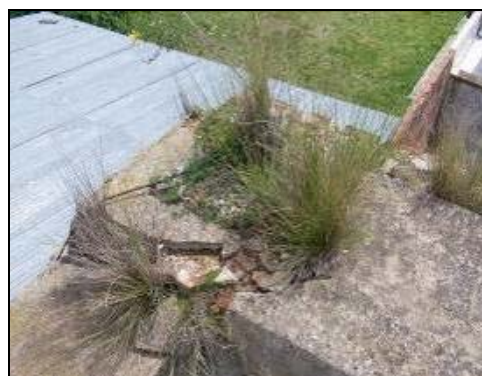
Figura 11: *Blechnum brasiliensis*

Figura 12: Gramíneas cespitosas

Las variedades de **gramíneas cespitosas** (Fig. 12) ocupan las zonas fisuradas a lo largo de toda la carga del techo. Los sectores más húmedos y sombríos se ven afectados por **musgos y líquenes** (Fig. 13).

El desarrollo importante de los helechos ***Blechnum brasiliensis*** en la base de los muros, en las cornisas y desagües, causa inconvenientes, porque estas plantas tienen rizomas gruesos, que penetran en el muro y generan grietas. Se han observado otras plantas, como verbena violácea, compuestas (cardos), pero sobre todo hay gramíneas cespitosas que generan fisuras por la presión de sus raíces difusas.

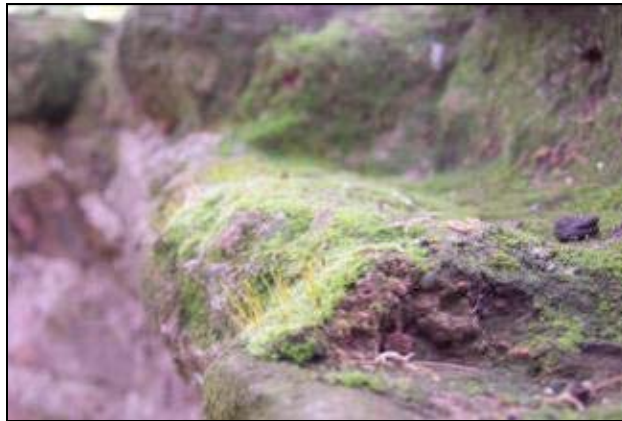
Figura 13: Musgos y líquenes

En los muros de la parroquia y de la iglesia que dan al claustro, se observan distintos biofilmes: una costra negra, sobre la cual crecen líquenes blancos (*Lecanora muralis*). También se hallaron algas verdes (*Chlorophyta*), unicelulares, del orden *Chlorococcales*, cuya identificación a nivel de especies es sumamente dificultosa y una especie filamentosa, con plástidos anulares, del género *Ulothrix*.

Al aislar cultivos de mohos de estas costras se hallaron diversas especies: *Sordaria sp.*, *Aspergillus niger*, *Trichoderma sp* [6]. Estas especies son saprótrofos que comúnmente viven en el suelo y que muy probablemente se desarrollan en este lugar a expensas de la materia orgánica acumulada por otros organismos fotótrofos (algas y cianobacterias).

De todos modos, también pueden contribuir al deterioro de los muros ya que estas especies, en particular *Aspergillus niger*, producen ácidos orgánicos como ácido oxálico y ácido cítrico, que reaccionan con los materiales de la superficie alterando su estructura.

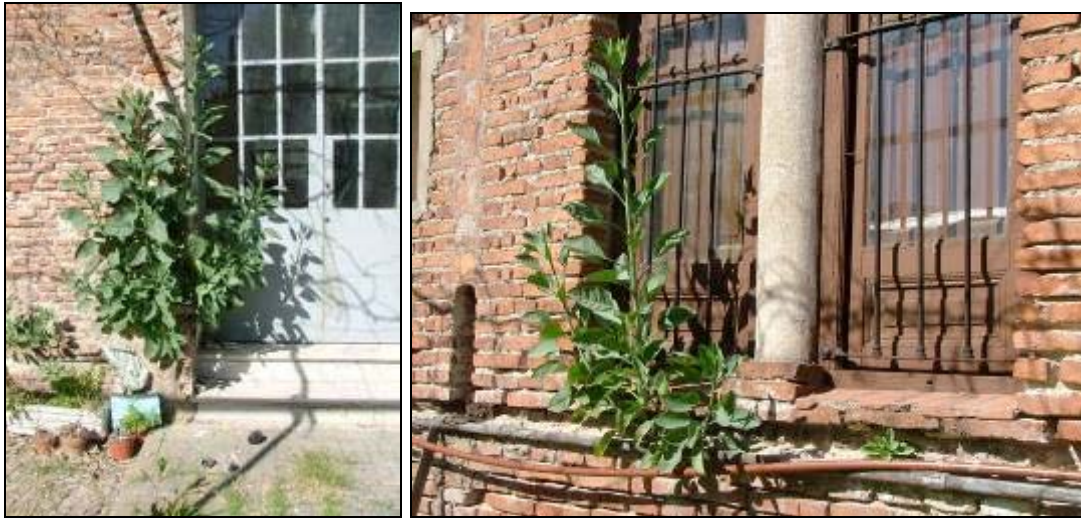
Se seleccionaron dos ejemplares de *Nicotiana glauca* en la zona baja: la primera, enraizada entre las juntas ocupando el lateral izquierdo de la puerta de acceso al convento (Fig.18); y la segunda, ocupando el espacio por detrás de las cañerías de agua y gas (Fig. 19).

Figura 18 y Figura 19: *Nicotiana glauca* en el portal de acceso y detrás de cañerías

Ambas fueron tratadas con distintos herbicidas: la primera con **N-fosfometil-glicina** (de marca comercial Glifoglex, de Gleba agroquímicos), biocida descrito en el cuadro 1; y la segunda con **Picloram y Triclopyr** (de marca comercial Togar BT, de agroquímicos Dow AgroSciences), descrito en el cuadro 2.

A los fines de evitar residuos en las superficies murarias, se decidió un sistema de aplicación, sin disolución, que solo involucrara a *Nicotiana glauca*: inyección y pincelado de las ramas principales y tocones, ya que los productos penetran por los vasos conductores de la savia, llevándolo a toda la planta.

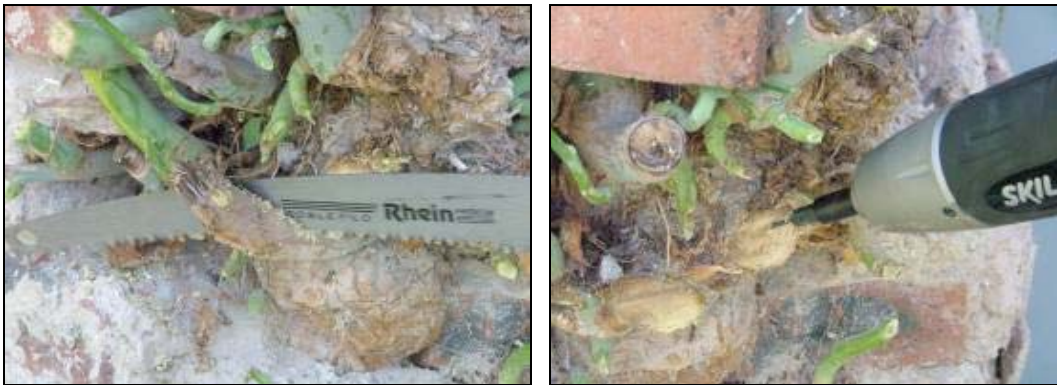
Figura 20 y Figura 21: Corte de las ramas principales y trabajo de perforación

Se procedió al corte y perforación de las ramas principales al sesgo de la primera *Nicotiana glauca* (Fig. 20 y 21). Luego se aplicó un herbicida total (glifosato al 100%) por medio de inyecciones hasta la saturación, taponando posteriormente con compresas embebidas en el mismo herbicida y protegidas con látex (Fig. 22 y 23).

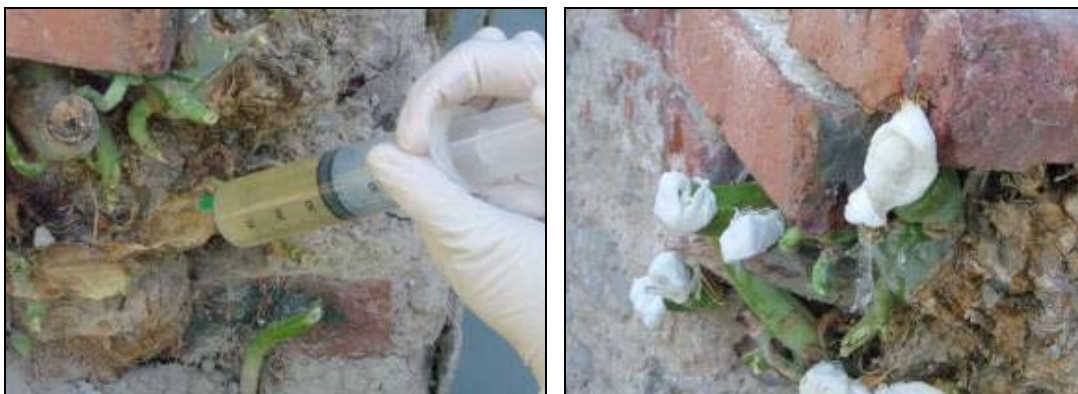
Figura 22 y Figura 23: Inyección del herbicida y taponamiento

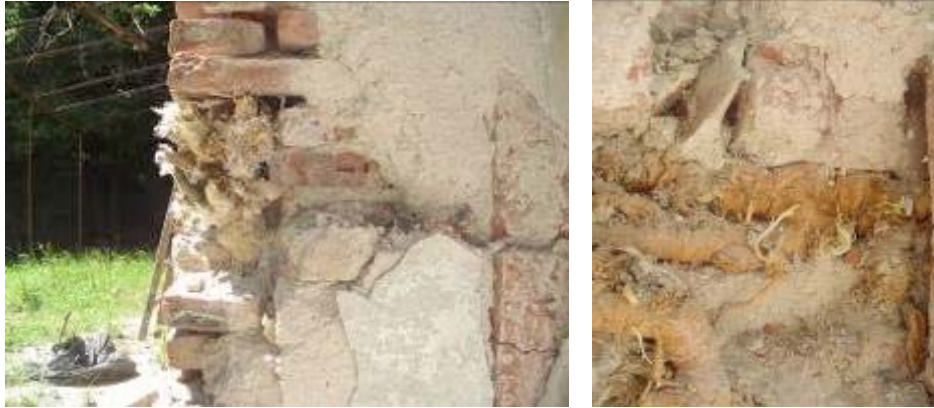
Corroborando periódicamente los resultados, se observó que el tocón iniciaba un proceso de deshidratación, no obstante las raíces principales aún activas generaron nuevos vástagos, colapsando el revoque aledaño (Fig. 24 y Fig. 25).

Figura 24 y Figura 25: Lateral del muro colapsado

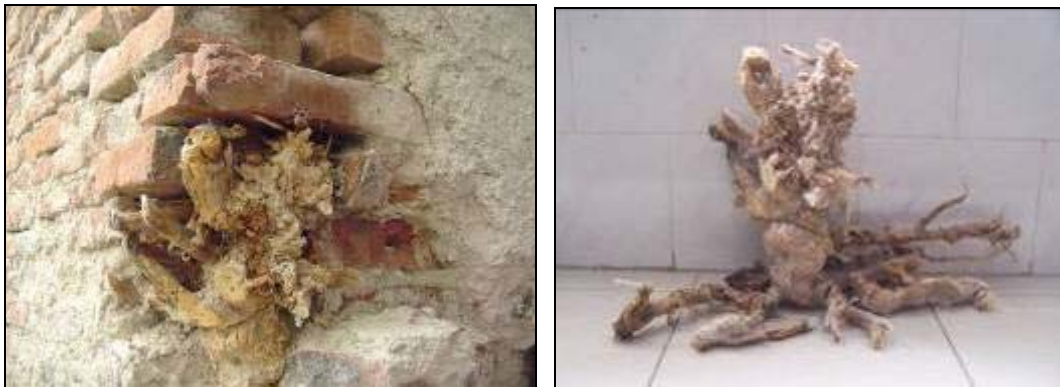
Figura 26 y Figura 27: Tocón seco

Con nuevas inoculaciones, y luego de otros 30 días, se observó que la planta estaba definitivamente seca, como así también los vástagos del enraizamiento (Fig. 26 y Fig. 27). En este estado ya era posible su extracción manual (Fig. 28), para proceder a la limpieza de la zona (Fig. 29) y la consolidación, con agua de cal apagada (Fig. 30), de los morteros de juntas.

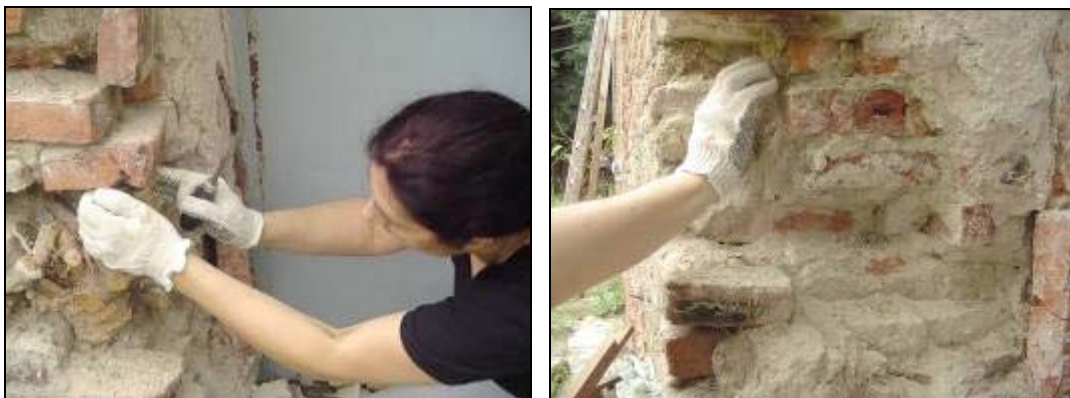
Figura 28: Extracción del tocón

Figura 29: Limpieza

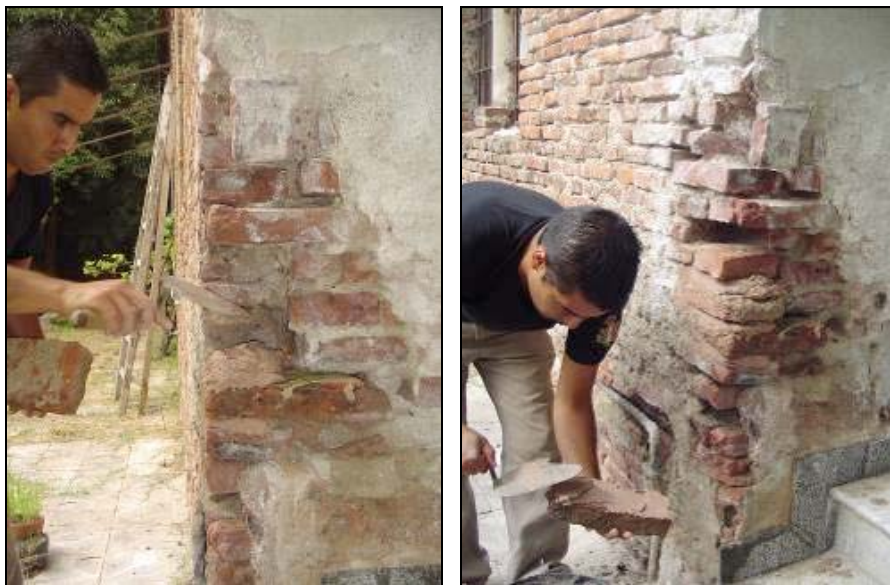
Figura 31 y Figura 32: Reposición de ladrillos.

Para la posterior reposición de las piezas cerámicas se utilizó un mortero de características similares al original que, de acuerdo a los estudios realizados en el LEMIT, está compuesto por 1 parte de cal, 3 partes de arena silíceo-feldespática y  $\frac{1}{2}$  parte de polvo de ladrillo obtenido de piezas cerámicas de la época (Fig. 31 y Fig. 32).

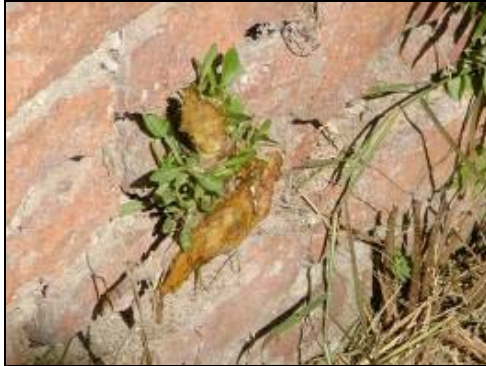
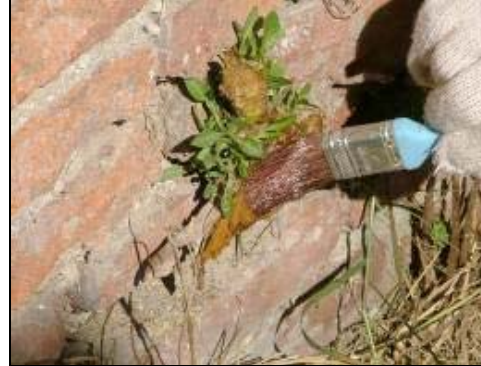
Figura 33: Corte longitudinal del tronco      Figura 34: Pincelado con herbicida

En el segundo caso seleccionado, Se aplicó **picloram** y **triclopyr** al 100% de dos maneras: por pincelado, haciendo un corte longitudinal del tronco y pincelando el biocida a lo largo del mismo (Fig. 33 y Fig. 34), tal como se recomienda en el instructivo, más compresada (Fig. 35 y Fig. 36).

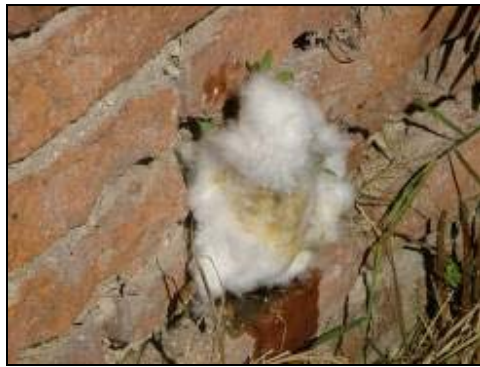
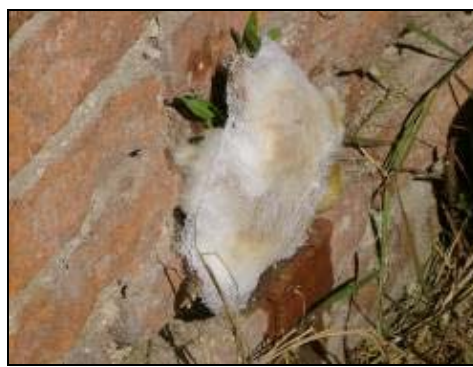
Figura 34 y Figura 35: Compresas

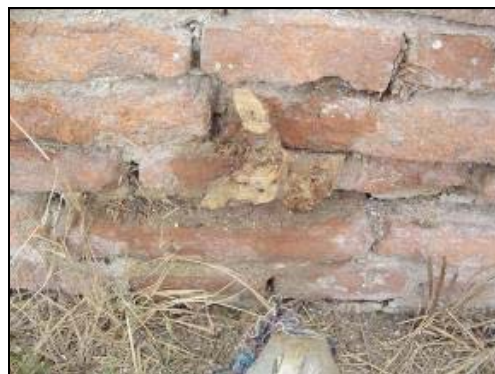
Figura 36: Verificación de estado

Es necesario aclarar que en ningún caso se utilizó como médium los que habitualmente se recomiendan, como “Gasoil” o “aceite agrícola”, que evitan la evaporación del principio activo, porque en nuestro caso la oleosidad de estos productos podía manchar irreversiblemente el muro. Se observó que el pincelado resultaba de efecto lento, por ese motivo se acudió a inyectar el biocida, tal como el procedimiento del glifosato, que ocasionó la muerte del arbusto en dos semanas, y se pudo retirar manualmente con facilidad. En este caso, en lugar de deshidratarse, produjo el ablandamiento de los tejidos (Fig. 36).

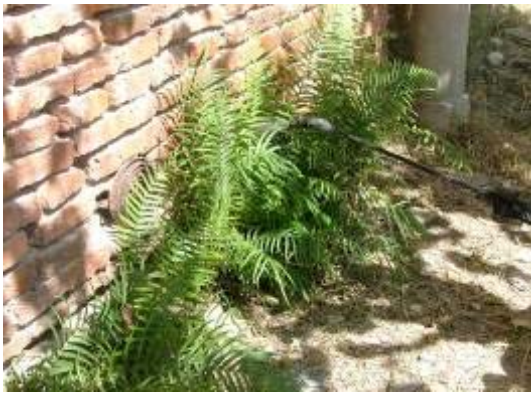
Figura 37: Fumigación con cloro

Para la eliminación del helecho *Blechnum brasiliensis* y las gramíneas cespitosas, se realizaron dos pruebas utilizando cloro al 80% por aspersión en la zona baja del muro conventual y en los desagües de la terraza del pabellón parroquial, que tuvo acción letal inmediata y permitió su remoción manual al día siguiente (Fig. 37 y Fig. 38). Para evitar los efectos nocivos (irritación de los tejidos en contacto) que ocasiona esta sustancia a alta concentración, es necesario utilizar los elementos de seguridad como guantes y máscara facial combinada con la protección respiratoria.

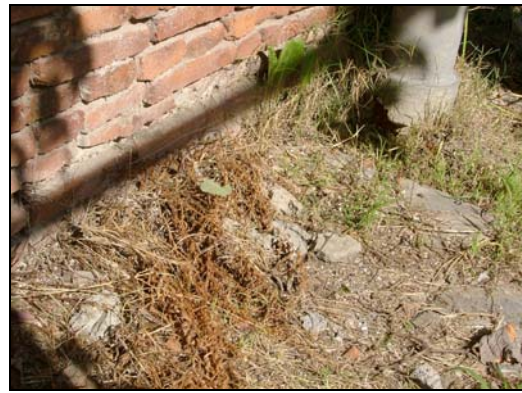
Figura 38: Helechos marchitos

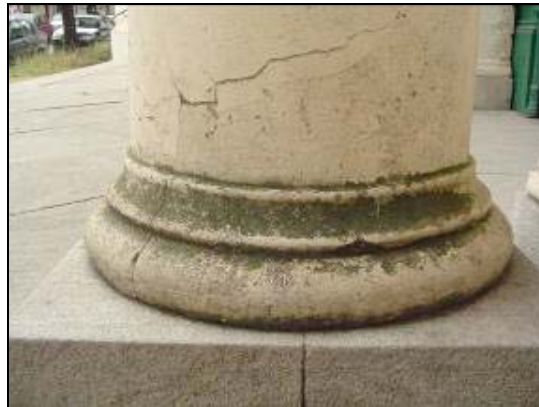
Figura 39: basa de la columna

Se seleccionó este elemento arquitectónico porque, a diferencia de los muros del convento, está recubierto por mortero símil piedra que fue posteriormente pintado (Fig. 39). Se observó como patología la presencia de una costra verde formada por un alga *Chlorophyta*.

Por remoción mecánica, a filo de bisturí y cepillos, se eliminaron las costras superficiales y las capas pictóricas que cubren el revestimiento. Luego con agua de cloro al 10 %, neutralizando con agua destilada se procedió a la remoción por cepillado suave (Fig. 40 y Fig. 41). Nuevamente a punta de bisturí se continuó con la limpieza de la superficie en húmedo obteniendo mejores resultados enjuagando con agua destilada (Fig. 42 a Fig. 44).

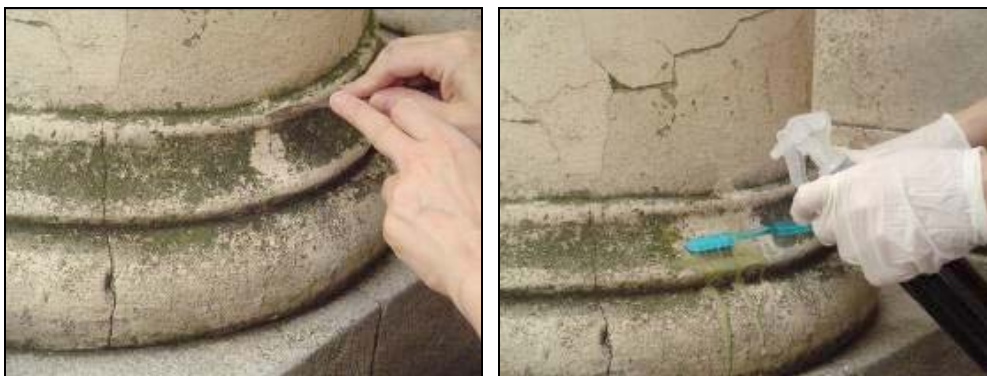
Figura 40 y Figura 41: Limpieza mecánica y química

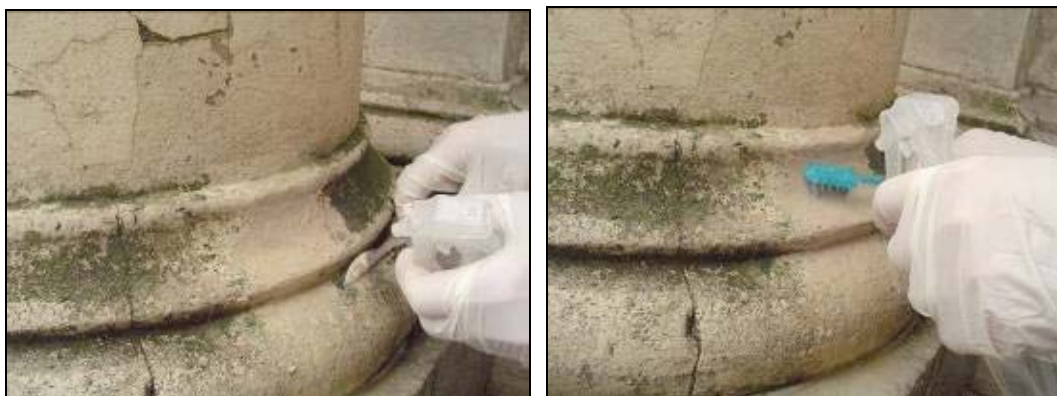
Figura 42 y Figura 43: Limpieza mecánica en superficie húmeda y enjuague

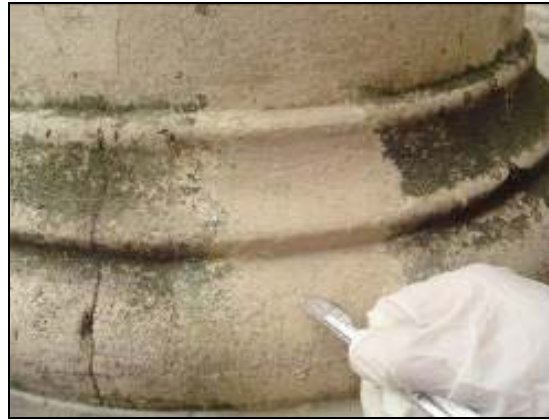
Figura 44: Remoción de capa pictórica

Este procedimiento es un modelo de la intervención a realizar en capiteles, relieves y ornatos, donde se desaconseja terminantemente el uso de hidrolavado.

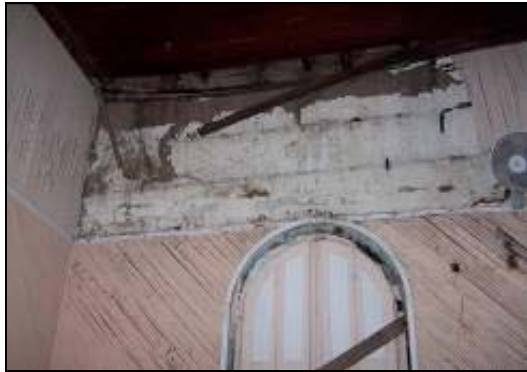
Todas estas pruebas que determinaron una modalidad de trabajo para la eliminación de vegetación invasiva servirán como base para el tratamiento ante la puesta en valor del teatro parroquial (Fig. 45 y Fig. 46). Los materiales y estructuras de este sitio están gravemente afectados por el desarrollo de *Nicotiana glauca*, que arraigó en las cornisas de la esquina exterior y penetró en los muros causando su colapso (Fig. 47 y Fig. 48). Debido a esto, y sumado a la presencia de helechos que obstruyen los desagües, se produce el ingreso directo de agua de lluvia, lo que provocó la pudrición de la tirantería del techo y del revestimiento interno (Fig. 49).

Figura 47: Esquina colapsada

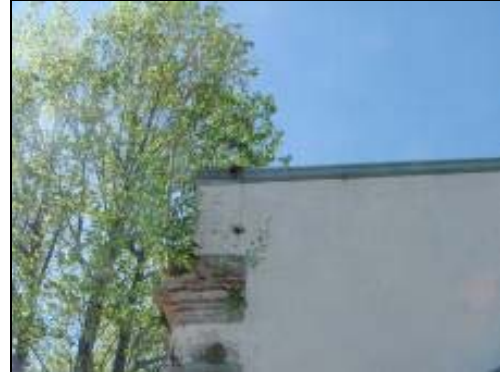
Figura 48: *Nicotiana glauca*

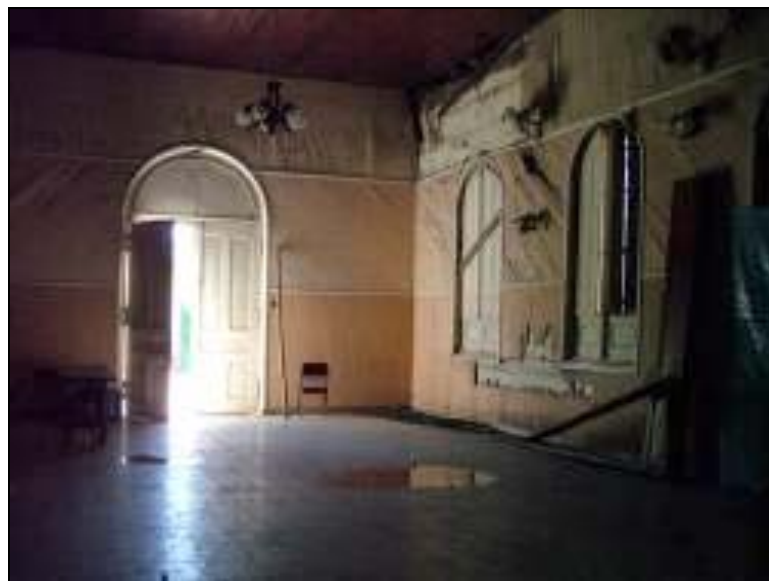
Figura 49: Interior del teatro inundado por la lluvia
