## TEMA 1 – Patologías de las construcciones

### Patologias de Fundações de Edifícios Causadas por Ações Ambientais

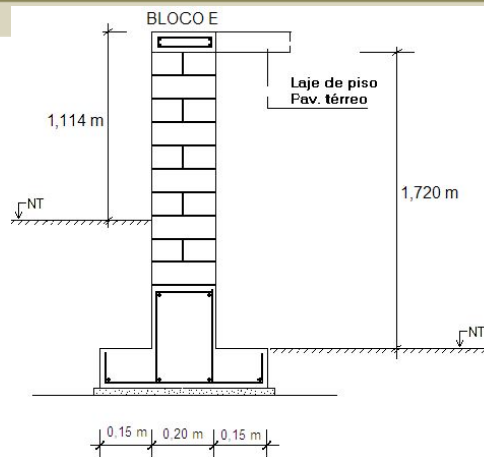
Também foram levantadas e podem ser visualizados, na Fig. 5, as cotas de embasamento das fundações, do nível do terreno, das lajes de piso do pavimento térreo e do nível de água quando presente nas fundações das edificações.

Figura 5: Perfil do bloco E.

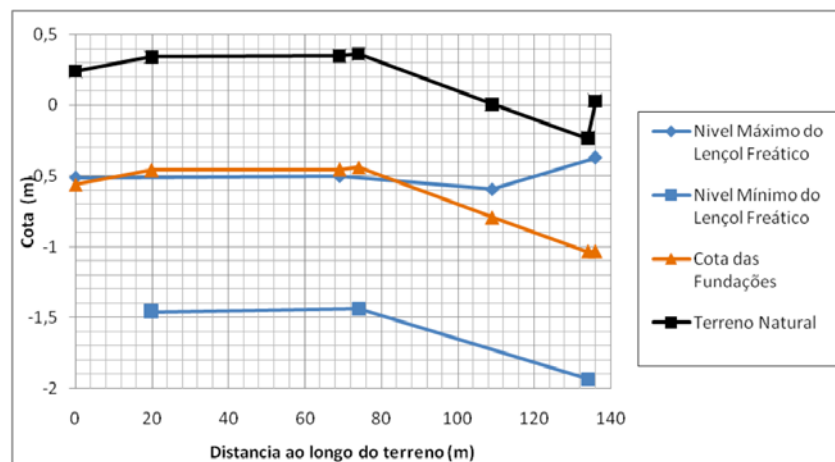
A Fig. 6 apresenta a variação da cota do lençol freático em relação às cotas do terreno natural e das fundações das edificações. Observa-se que o trecho do fim do terreno é o que apresenta maior contato entre a fundação e o lençol freático em determinada época do ano. O nível máximo do lençol freático inunda o caixão perdido em alguns blocos.

Figura 6: Variação da cota do lençol freático [1].

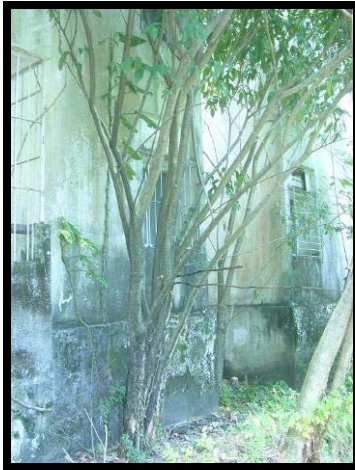
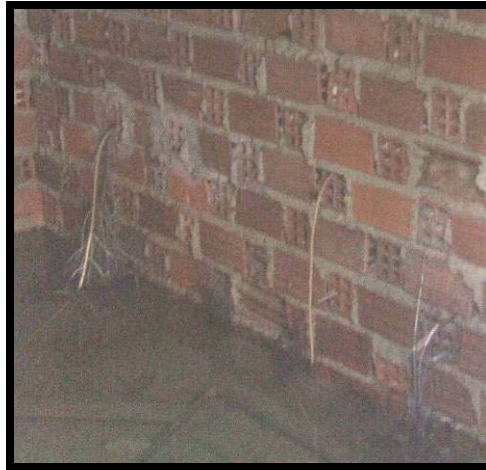
Após a contagem do número de espécies vegetais nas periferias das edificações, foram catalogadas 102 árvores sendo apenas uma espécie a *Clitória Faifchildiana* (popularmente chamada de Sombreiro). Esta árvore se encontrava em maior quantidade (78) e pode acarretar possível prejuízo à edificação, já que as fundações encontravam-se na maioria dos casos submersas pelo lençol freático, tornando o local propício para migração das raízes que se entrelaçam entre os furos dos tijolos assentes na horizontal (Fig. 7).

Figura 7: Raízes incidentes sobre a edificação: (a) Clitória Fairchildiana encostada no embasamento; (b) Raízes migrando por entre os blocos.

1. Os vícios encontrados nos prédios 'tipo caixão' foram dos tipos decorrentes dos materiais e do processo construtivo;
2. As patologias que foram encontradas como agentes deteriorantes foram as raízes das árvores que estavam danificando o embasamento das edificações (G e I); a presença do embasamento sem a proteção do emboço, permitindo o contato direto da água com alvenaria que foram agravadas com a baixa qualidade dos blocos cerâmicos;
3. o empuxo horizontal no embasamento do Conjunto Residencial, representou um acréscimo de 18% na tensão vertical de compressão atuante na seção transversal da alvenaria;
4. A capacidade de carga à compressão apresentou valor satisfatório que variou de 2 a 2,2;
5. O solo não apresentou características de expansibilidade, pois as patologias encontradas na superestrutura não acarretam a problemas de suporte de carga.

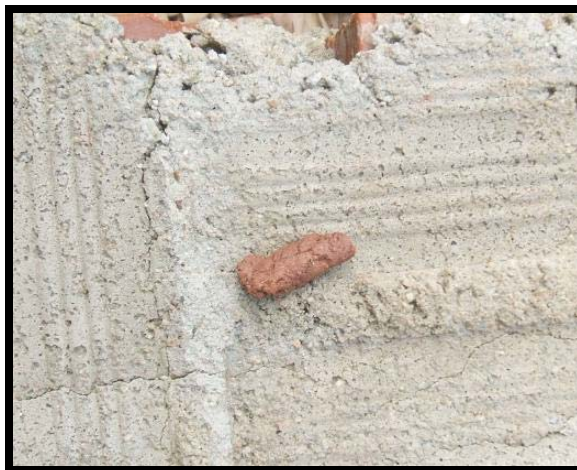
Durante a inspeção observaram-se falhas construtivas com tijolos aparentes sem qualquer tipo de revestimento nas paredes de fundação, blocos cerâmicos que não atingiram a fase cerâmica durante o processo de fabricação

e devido ao contato direto com o lençol freático assemelhavam a ‘massa de modelar’ (Fig. 8), rebocos externos da superestrutura cobertos por fungos e a variação do lençol freático encontrava-se elevado na época de maior precipitação pluviométrica, alcançando a fundação das edificações. Esta situação foi agravada devido a presença de substâncias agressivas no subsolo.

Figura 8: Amostra de cerâmica retirada do embasamento assemelhando-se a ‘massa de modelar’
