VI CONGRESO INTERNACIONAL SOBRE
PATOLOGÍA Y RECUPERACIÓN DE ESTRUCTURAS
2, 3 y 4 Junio 2010 · Córdoba, Argentina

REHABILITACIÓN Y REFUERZOS DE ESTRUCTURAS

Técnicas de Intervención para la recuperación de los sistemas constructivos en los edificios de viviendas en el Centro Histórico de Barcelona.

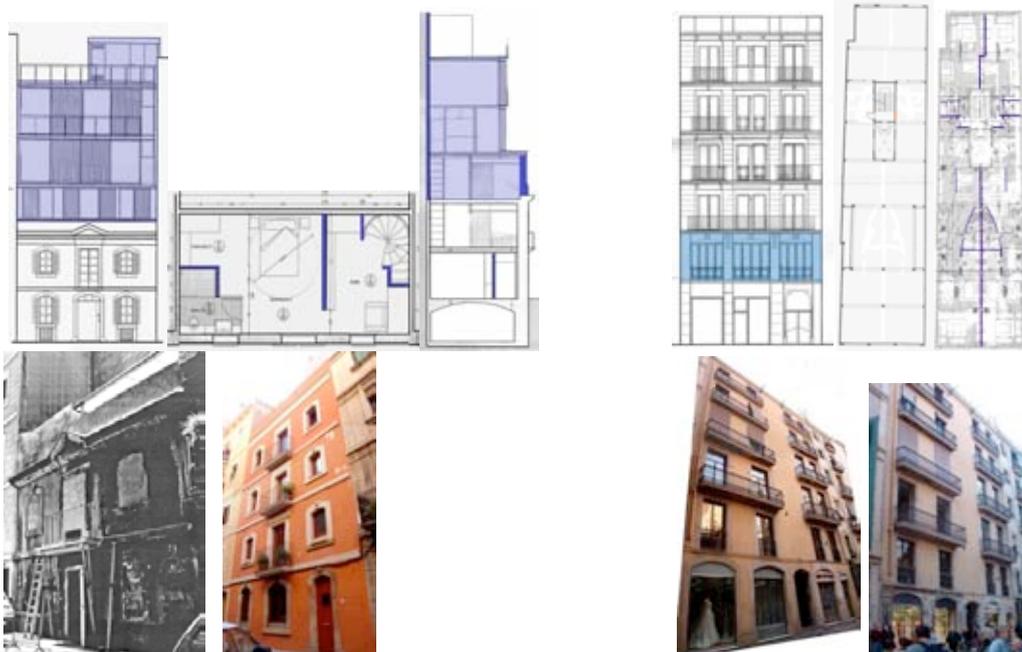
Figura 1: Planos e imágenes de las propuestas de rehabilitación.

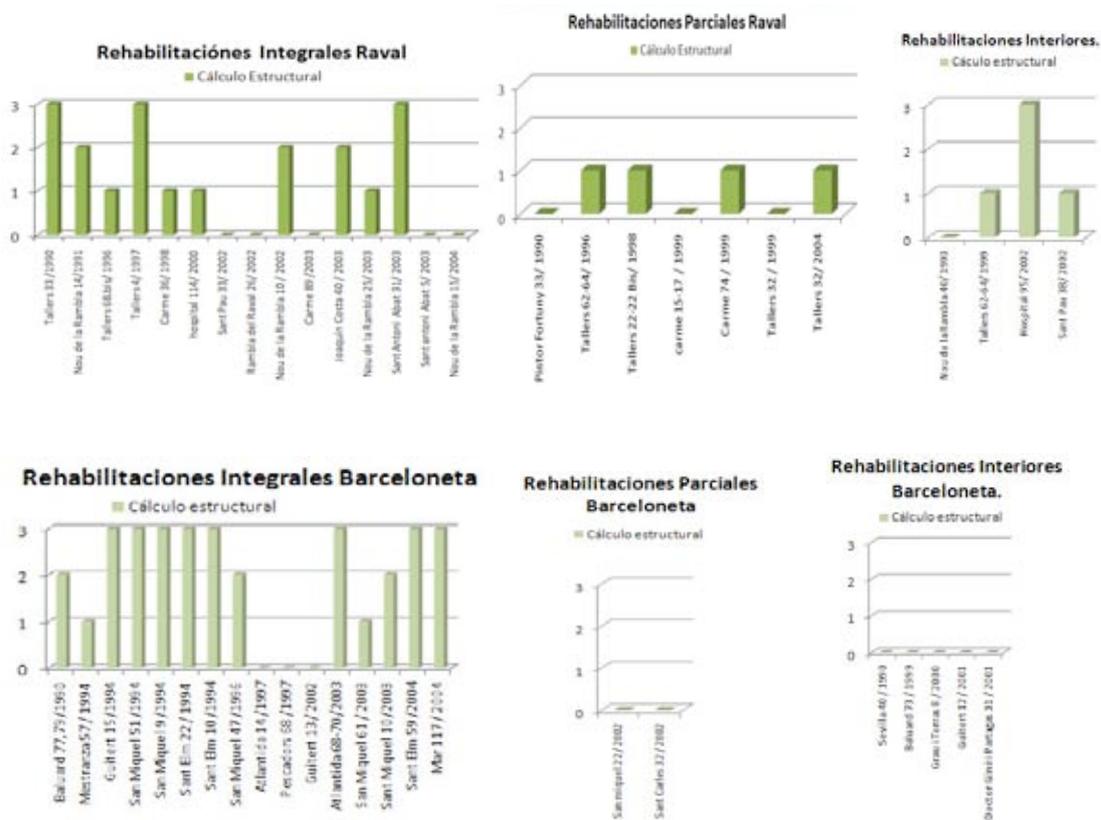
- Nivel 1, si el contenido en la memoria técnica se basa únicamente en criterios estructurales.
- Nivel 2, si se establece el estado de cargas y sobrecargas en la estructura, obedeciendo al punto a) o b) de la anterior Ordenanza.
- Nivel 3, si existe una "Memoria de cálculo estructural", obedeciendo a los puntos a), b) o c) de la anterior Ordenanza.

Figura 2: Gráficos del tipo de estudio estructural incluido en los expedientes de obra.

- Los expedientes con **criterios estructurales** más detallados describen los elementos estructurales existentes, modificaciones realizadas posteriormente, se menciona el estado de conservación de los elementos estructurales, los daños más evidentes, normalmente sin llegar a realizar pruebas de resistencia real ni sacar muestras para ensayos de resistencia en laboratorio. Finalmente, plantean, a grandes rasgos, las modificaciones estructurales necesarias para asegurar la estabilidad del conjunto.

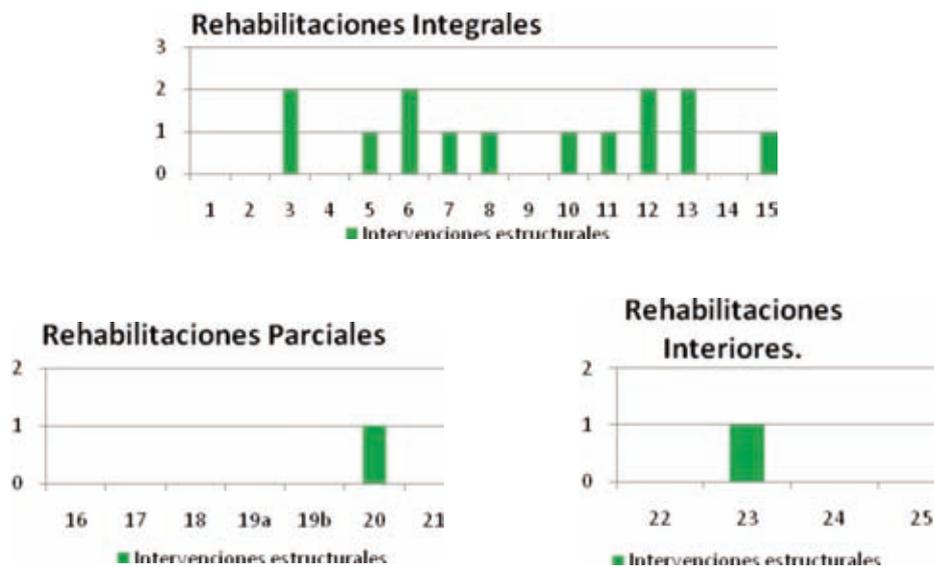
0: No hay intervención estructural.
1: Hay refuerzos.
2: Hay modificaciones de la estructura.

Figura 3: Gráficos de Intervenciones estructurales en casos del Raval

De acuerdo a las condiciones particulares de cada edificación y el nivel de intervención realizado en la propuesta de rehabilitación, se constata que las intervenciones estructurales se presentan principalmente en las rehabilitaciones integrales. En los siguientes gráficos (Fig. 3 y Fig.4) se aprecia cómo se distribuyen por cada barrio.

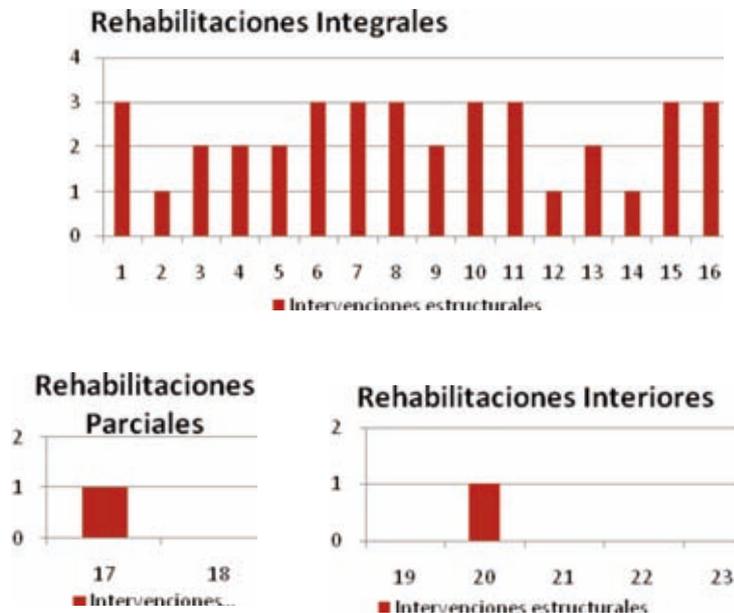
- 0: se mantienen las condiciones iniciales.
- 1: Se realizan refuerzos estructurales.
- 2: Se realizan modificaciones estructurales.
- 3: Se refuerzan las plantas inferiores y se agrega una nueva estructura.

Figura 4: Gráficos de intervenciones estructurales en casos de la Barceloneta

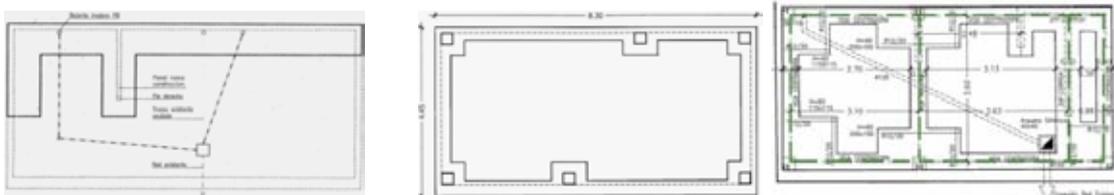
De todos los casos estudiados, en tres de ellos se hace necesaria una intervención general en el conjunto de la cimentación. En uno de ellos se plantea el uso de micropilotes. En otro caso se prevé la reconstrucción de las cimentaciones a base a zapatas corridas y aisladas, también en hormigón armado.

Figura 5: Recalce de cimientos y replanteo de fundación corrida en estado inicial y propuesta.

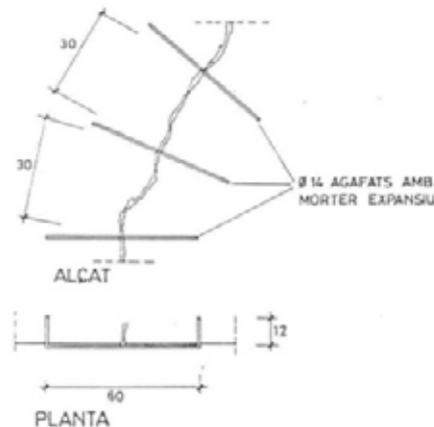
La principal técnica de reparación responde en primer término a consolidar los muros estructurales de albañilería de ladrillo mediante el “**cosido de las grietas**” por medio de grapas formadas por varillas de acero corrugado, adheridas al muro por medio de resinas epoxi o mortero de cemento portland.

Figura 6. Grapado de grietas.

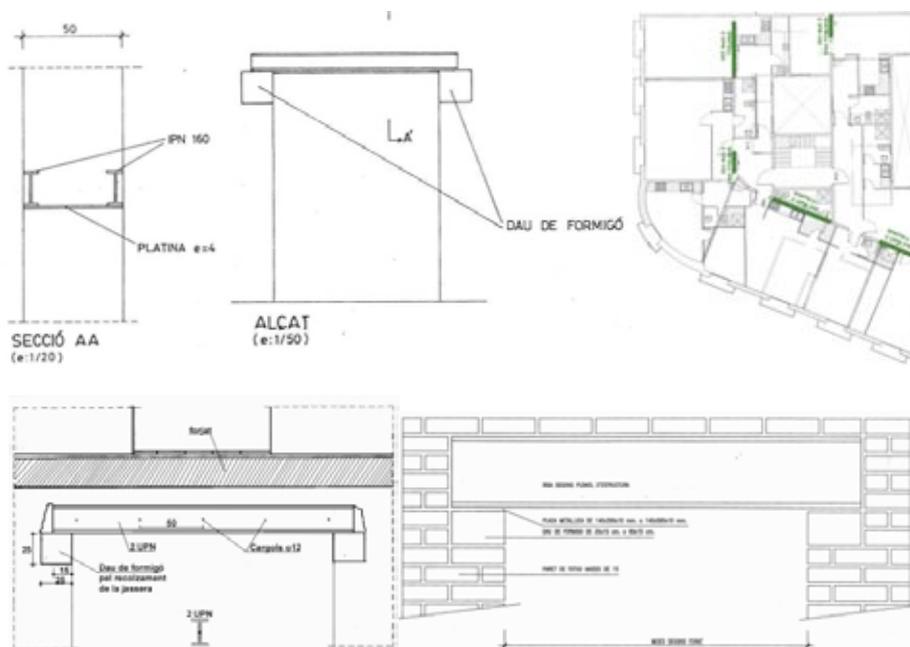
Los refuerzos en los muros se presentan principalmente con la aplicación de perfiles metálicos de acero laminado. Estos **refuerzos** se aplican principalmente en los dinteles de los muros para evitar o corregir su deformación.

Figura 7. Refuerzos metálicos en dinteles.

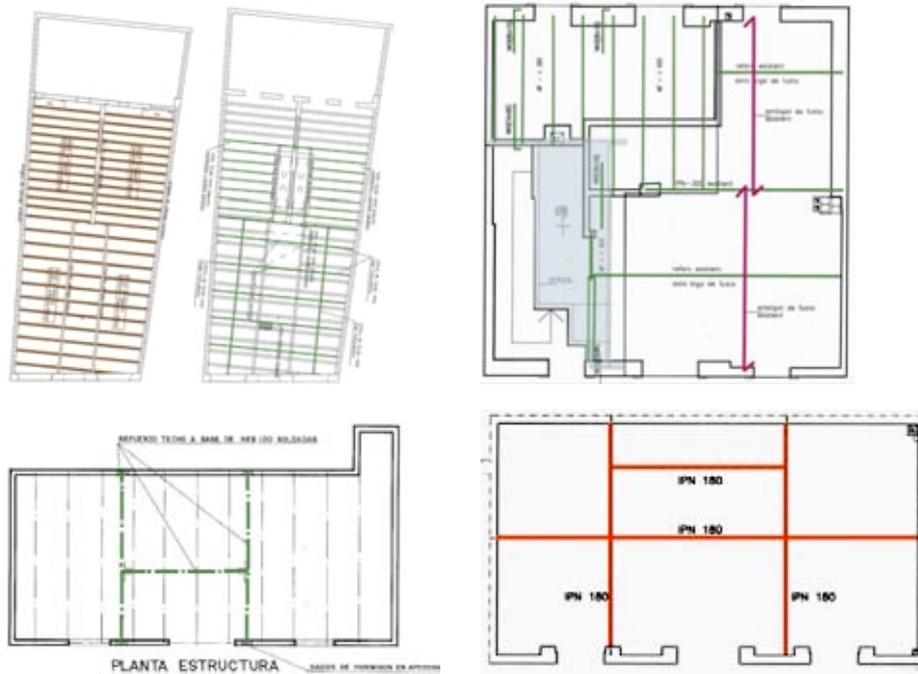
En el caso de forjados en que las deformaciones no son admisibles para el uso proyectado, ya sea por que las luces o las cargas son excesivas en relación a las secciones resistentes de las viguetas (de madera o perfiles metálicos) o por la eliminación de un tabique inferior que hacía de apoyo, se hace necesario controlar las deformaciones existentes **incorporando nuevos elementos** a la estructura resistente. Estos nuevos elementos consisten normalmente en vigas parteluces (corta luces) o marcos que cumplen la misma función, para lo cual se incorporan pilares y vigas metálicas. En algunos casos con forjado de viguetas metálica se propone un zunchado perimetral como refuerzo junto a los muros, en base a un perfil UPN soldado a las cabezas de las vigas.

En todos estos casos lo que se busca es reforzar la totalidad del forjado, aunque igualmente sean necesarios refuerzos puntuales de los elementos. Este tipo de intervención se realiza normalmente por debajo del forjado.

Figura 8. Refuerzos de los forjados, colocando vigas metálicas de parteluces para el apoyo de las viguetas de madera.

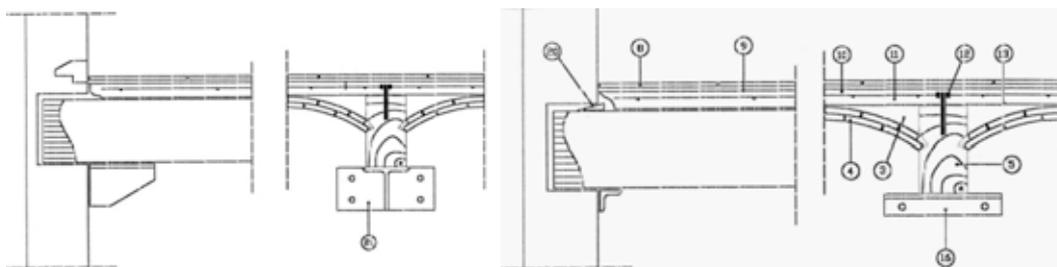
Independientemente de los refuerzos generales del forjado, muchas veces se hace necesario realizar **refuerzos particulares** a una zona de él o a **elementos particulares que lo componen**. Principalmente, se realizan refuerzo de las vigas de madera en sus apoyos por pérdida de sección resistente, o bien refuerzo completo por deformaciones excesivas en tramos intermedios. Los refuerzos se realizan mediante perfiles metálicos que se fijan con pernos a la viga de madera por sus caras vistas y se anclan a los muros, o bien son pletinas que se prolongan a todo lo largo de la viga por su cara inferior. Cuando se trata de vigas metálicas los refuerzos metálicos se deben soldar a las piezas existentes, normalmente amarrándolos en su apoyo al muro.

Figura 9. Refuerzos en las vigas de madera de los forjados, con piezas metálicas para el refuerzo en los apoyos.

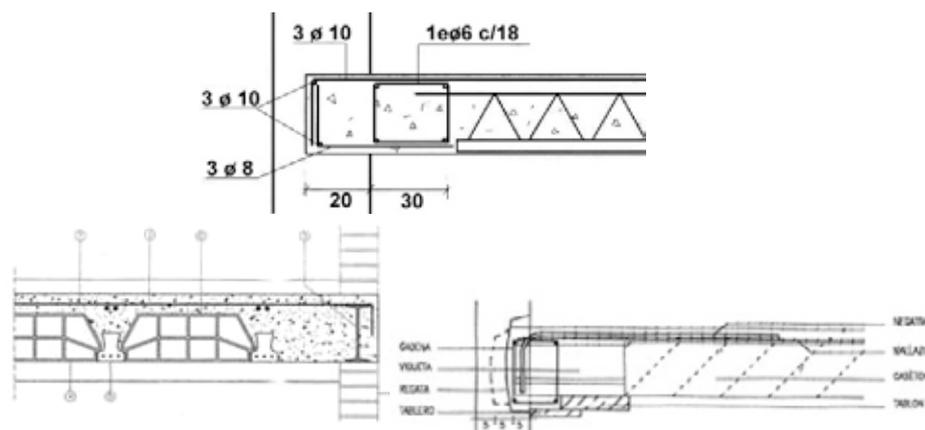
Los casos en que se debe eliminar y **reemplazar el forjado completo** son pocos. Esto ocurre cuando la capacidad resistente es mínima, por la mala conservación general del edificio y de los forjados en particular, lo cual provoca que sean irrecuperables para soportar las nuevas cargas de uso. En estos casos la intervención se resuelve con un forjado unidireccional, de viguetas semi-resistentes y bovedillas cerámicas o de hormigón ligero apoyadas en los muros mediante unos dados de hormigón armado o bien se construyen forjados ligeros con viguetas pre-tensadas de hormigón y casetones de poliestireno, con cadenas o zunchos perimetrales apoyadas en los muros.

Figura 10. Detalle de los nuevos forjados y su apoyo en los muros pre-existentes.

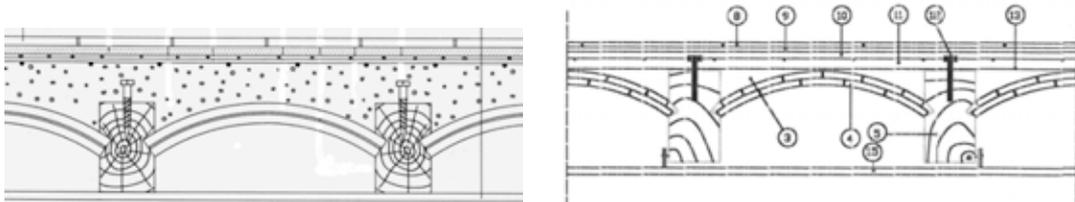
Para su ejecución, se retira primero el pavimento y el mortero. Luego se construye una chapa de compresión de hormigón armado de unos 5 cm de espesor con conectores anclados a la parte superior de las vigas para conseguir la unión viga-chapa. Esta chapa, armada en los dos sentidos, es la que se empotra al menos 7cm en los muros perimetrales, con una armadura adicional a modo de pequeño zuncho.

Figura 11. Detalles de los nuevos forjados mixtos.

El sistema constructivo que se propone genera un forjado mixto en que se utilizan las viguetas y las bovedillas como encofrado perdido para la nueva losa propuesta. Sin embargo, estos elementos pre-existentes (vigas de madera o metálicas) se vinculan a través de conectores a la malla metálica electro soldada (normalmente 150x150x6mm), de modo que estas viguetas continúan actuando estructuralmente.

De este modo el sistema resiste de forma conjunta las flexiones del forjado, donde las viguetas de madera absorben las tracciones generando un sistema de diafragma rígido. Este nuevo forjado además transmite las cargas de forma homogénea a los muros soportantes.

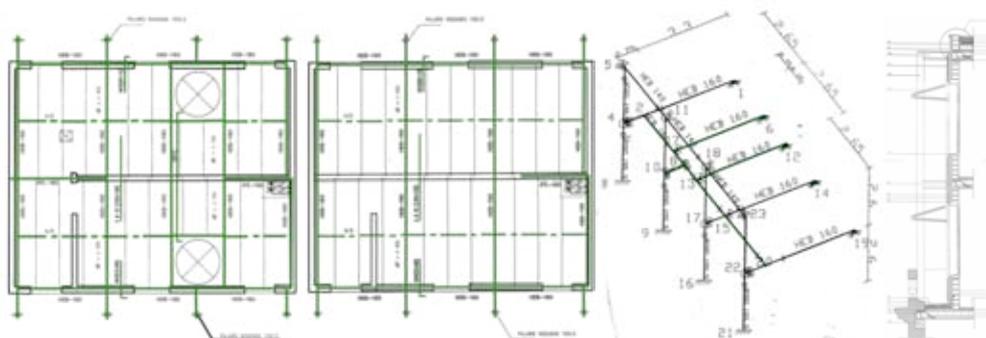
- Sistemas con viguetas semi-resistentes, donde la remonta se proyecta con estructura a base pilares metálicos de perfiles laminados tipo HEB y pared de carga en el núcleo de comunicaciones (escaleras), con forjados formados por jácenas metálicas, tipo IPN, viguetas semi-resistentes de hormigón armado y bovedillas cerámicas.
- Forjados colaborantes, conformados por chapa metálica y capa de hormigón armado con malla, apoyados sobre una estructura de perfiles de acero laminado
- Vigueta metálica y capa de compresión sobre machihembrado. La nueva estructura se resuelve con un machihembrado cerámico sobre el que se coloca una capa de compresión armada y soldada a las vigas principales.

Figura 12. Plantas, isométrica y escantillón de estructura metálica de remonta en San Miquel 47, Barceloneta.

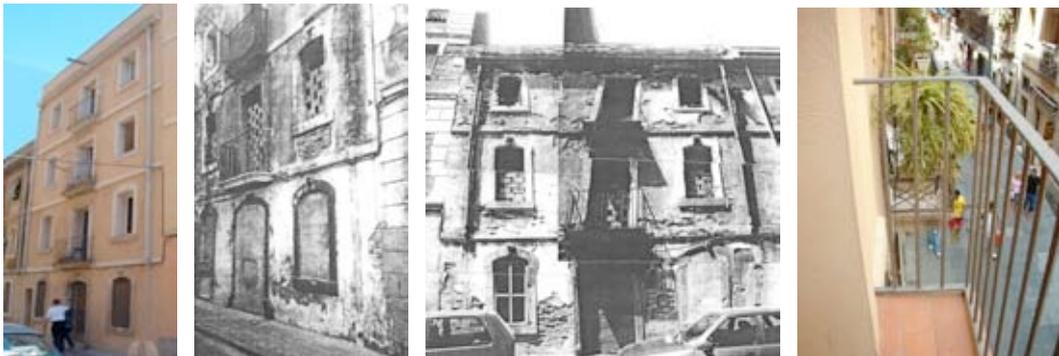
En el caso de la reconstrucción de los balcones para su reemplazo, se elimina todo el material existente y se refuerzan los anclajes de empotramiento, luego se reconstruye en base a la forma y dimensiones originales, con estructuras metálicas, losa de hormigón o loseta de piedra reconstituida. En el caso del refuerzo de los elementos resistentes, se suele eliminar las piezas metálicas oxidadas, se limpian las piedras y sus uniones, se colocan nuevas piezas metálicas y se aplican morteros reintegradores. La restauración de los balcones se da cuando la condición resistente no está afectada y más bien se trata de reintegrar piezas o partes desprendidas para mejorar el aspecto formal del balcón.

Figura 13. Recuperación de las fachadas, paramentos, balcones, cornisas y elementos decorativos.

Los trabajos iniciales de reparación de grietas, comienzan repicando el revoco existente que se encuentra en malas condiciones. Se reparan las grietas de la albañilería de ladrillo colocándose a veces grapas de acero con morteros sin retracción y alta adherencia, se refuerzan con mallas de fibra de vidrio las zonas de uniones para evitar la aparición de fisuras y luego se aplica un nuevo mortero para el estuco.

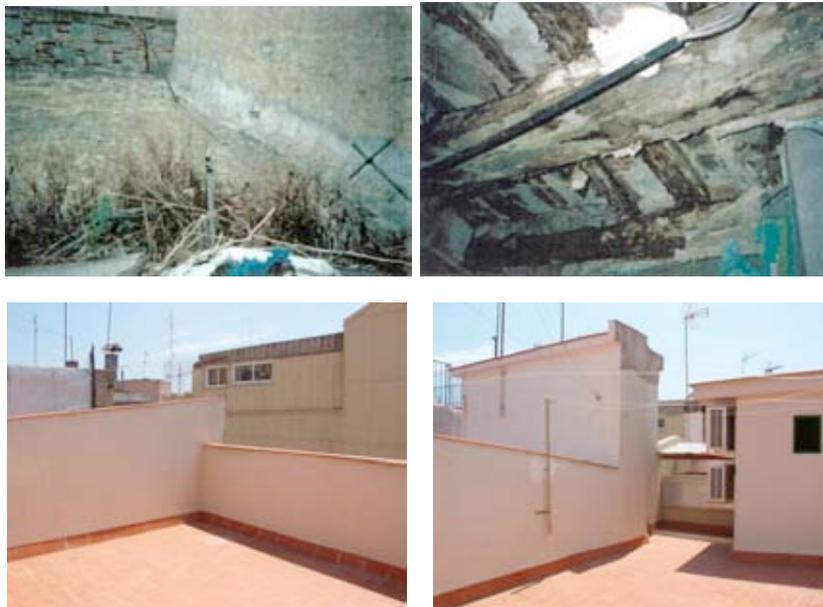
- **Eliminación y construcción de una nueva cubierta:** En la mayoría de los casos se interviene cambiando todos los elementos de la cubierta, usualmente construidas con viguetas de madera como estructura soportante, las cuales se encuentran en avanzados estados de pudrición. Las actuaciones se realizan integrando barreras de vapor (película de emulsión bituminosa), formación de pendiente (hormigón liviano), impermeabilización (lámina bituminosa), aislamiento térmico (espuma de poliuretano, planchas de poliestireno), capa de protección y pavimento (usualmente de baldosa cerámica.)
- **Reparaciones de la cubierta existente:** Este tipo de intervención se realiza en aquellos casos en que solamente se reemplazan o refuerzan algunas viguetas del forjado, se sustituye la lámina de estanqueidad y se agrega un material específico de aislamiento térmico para cumplir con las exigencias actuales.

Figura 14. Imágenes de la misma cubierta antes de ser intervenida y luego de la intervención.

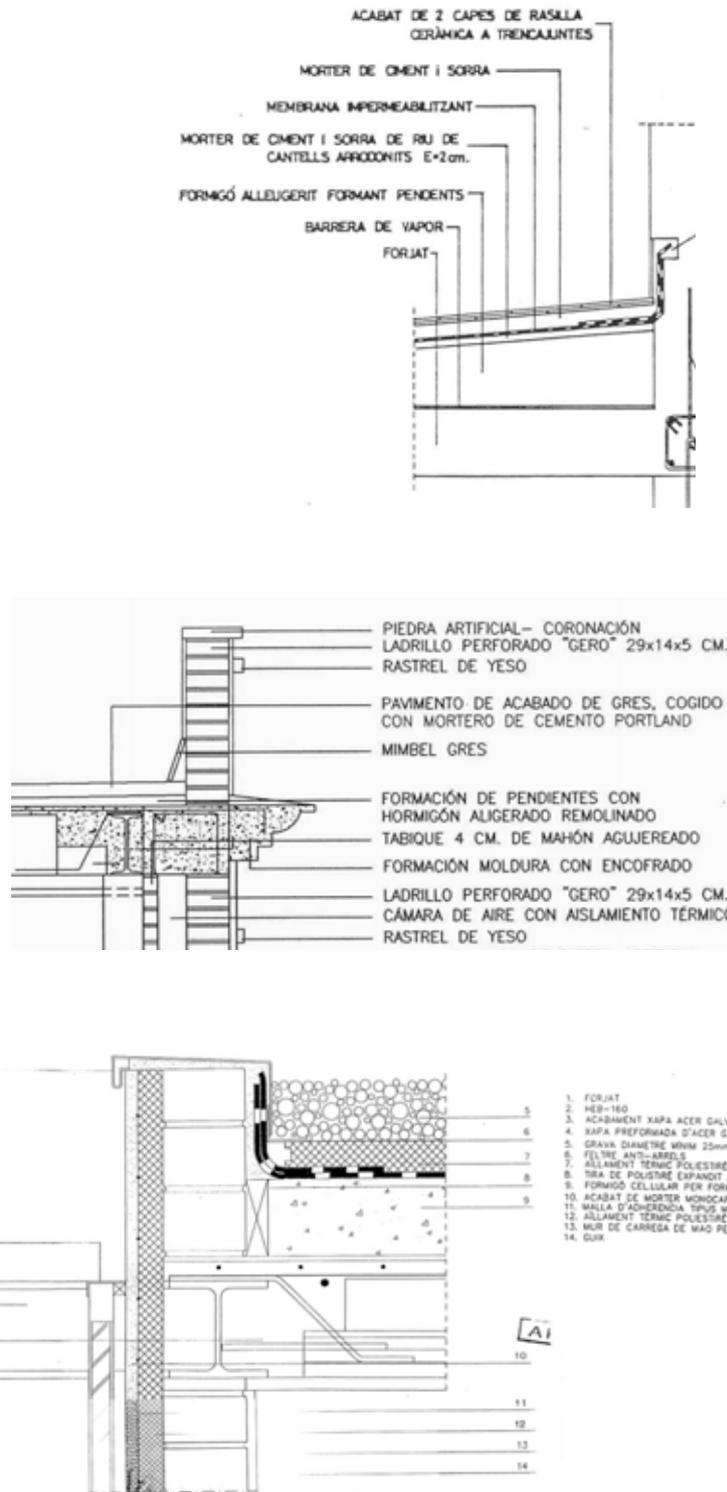
Figura 15. Detalles de las soluciones constructivas propuestas en algunas cubiertas.
