TEMA 5 – Patrimônio histórico

Coberturas em edificações históricas – análise arquitetônica, estrutural e de durabilidade

Luiz Carlos Mendes^{1,a}, Líbia da Costa Lourenço^{2,b}, Vancler Ribeiro Alves^{3,c},
João Cassim Jordy^{4,d}, Mychael Vinicius da Costa Lourenço^{5,e}.

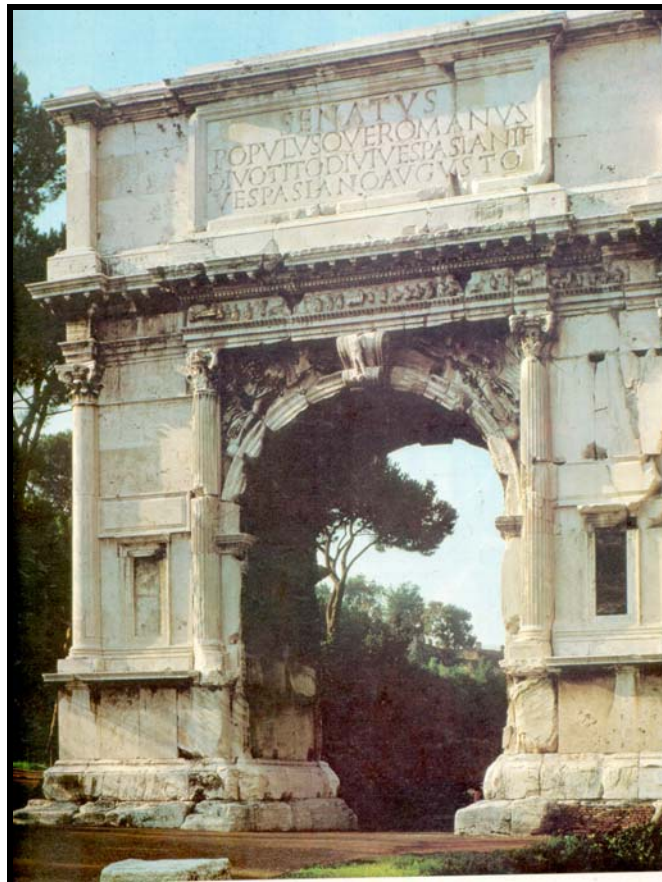
Figura 1: Arco de Tito^[1]

A Figura 1 ilustra um exemplo de pórtico, o arco de Tito, imperador romano. Tal construção reflete a extensão da personalidade do homem integrada com a sua casa, a sua cidade, o seu habitat e a sua cultura.

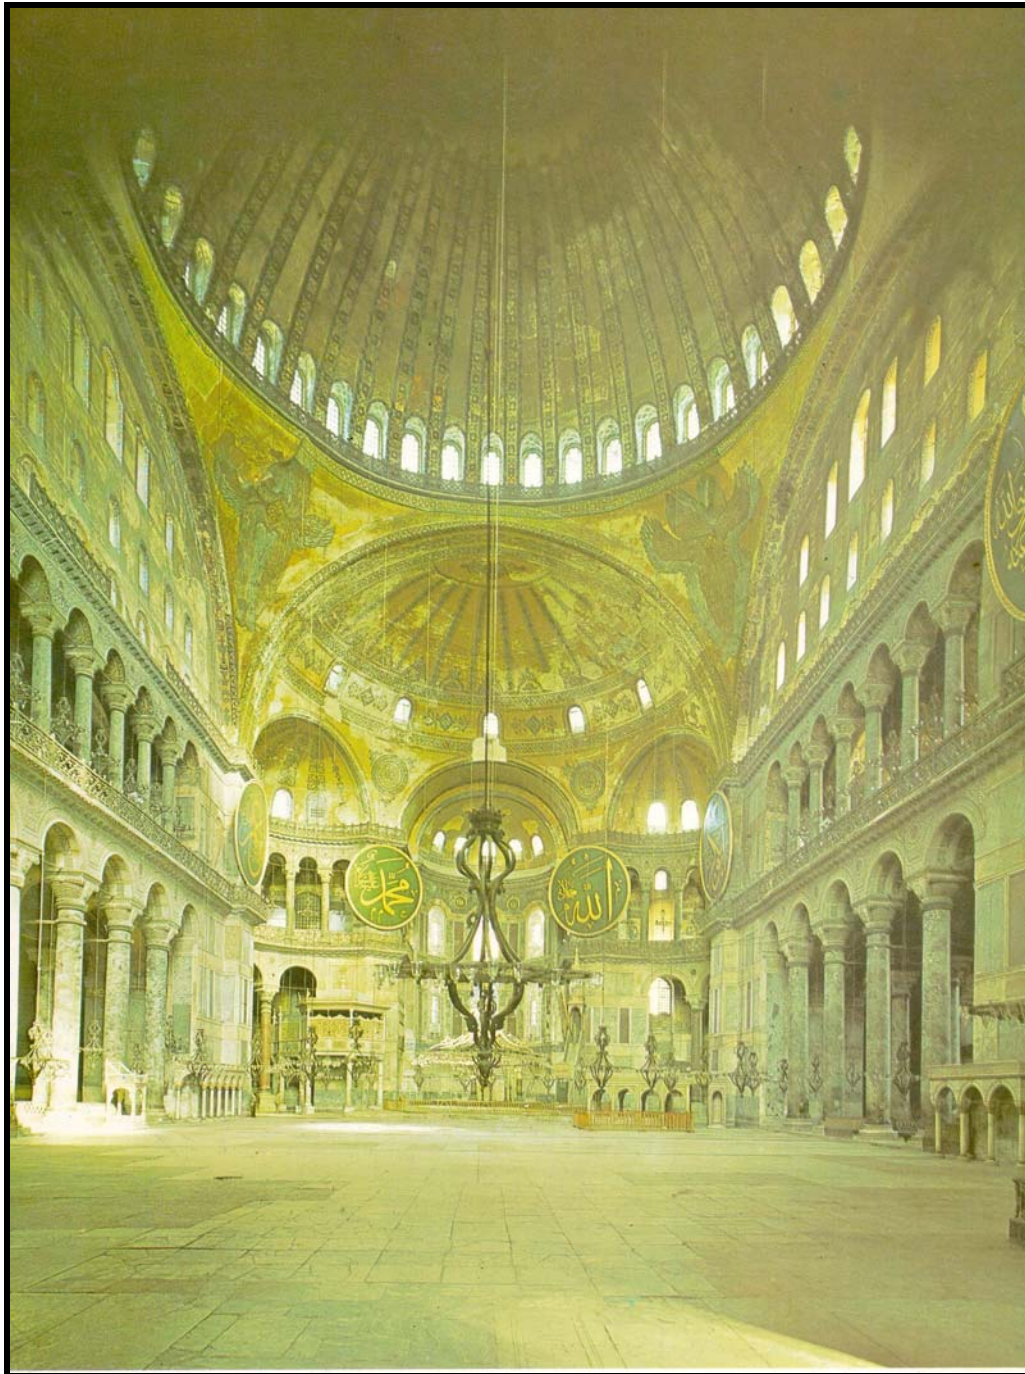
Figura 7: Interior da basílica de Santa Sofia, em Istambul^[2]

A igreja de Santa Sofia, Santa Sabedoria, dedicada à segunda pessoa da Santíssima Trindade como Sabedoria Divina foi construída entre 532 e 537 sob a supervisão direta do imperador Justiniano. Ela possui uma planta retangular e é dominada (domo) pela grande cúpula central de 31m de diâmetro e 55m de altura, sobre perxinas.

A parte inferior da casca da cúpula possui uma série de janelas que se situam entre os arcos de reforço dispostos radialmente, de forma que a impressionante luminosidade dos vãos anula o efeito visual dos muros e parece que flutua no ar. Isto é perfeitamente observado na Figura 7, onde a estética é baseada na valorização do espaço segundo um eixo longitudinal dos pés à cabeceira do templo.

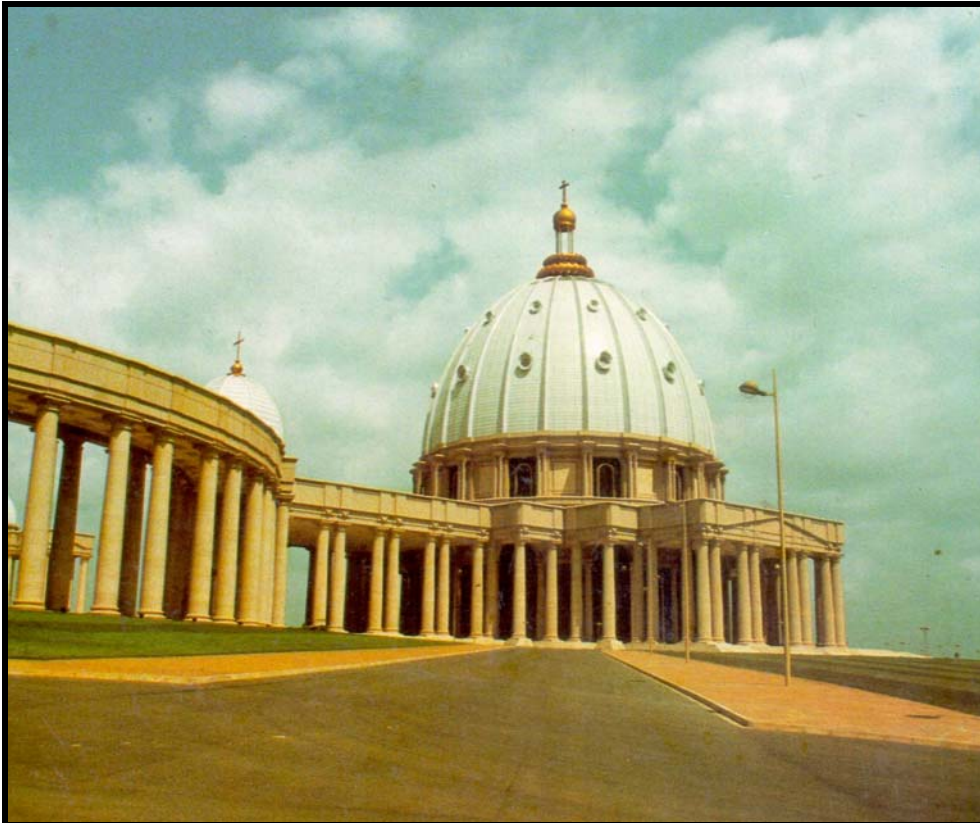
Figura 10: Vista exterior da basílica de Nossa Senhora da Paz, em Costa do Marfim^[1]

A Figura 10 ilustra a vista externa da basílica de Nossa Senhora da Paz. Os vitrais apresentam uma superfície total de 7.400 metros quadrados, superando em muito a de qualquer edifício eclesiástico da Antiguidade ou da Idade Média.

A cúpula de alumínio acinzentado e anodizado de 15m de altura teve um revestimento de estuque azul e está forrada por 29 milhões de orifícios, como se fosse uma tela, para equalizar o som. No alto há deslumbrantes anéis de vidro azul claro e escuro que dirigem a vista para o próprio centro da cúpula, onde está representada a pomba branca da paz.

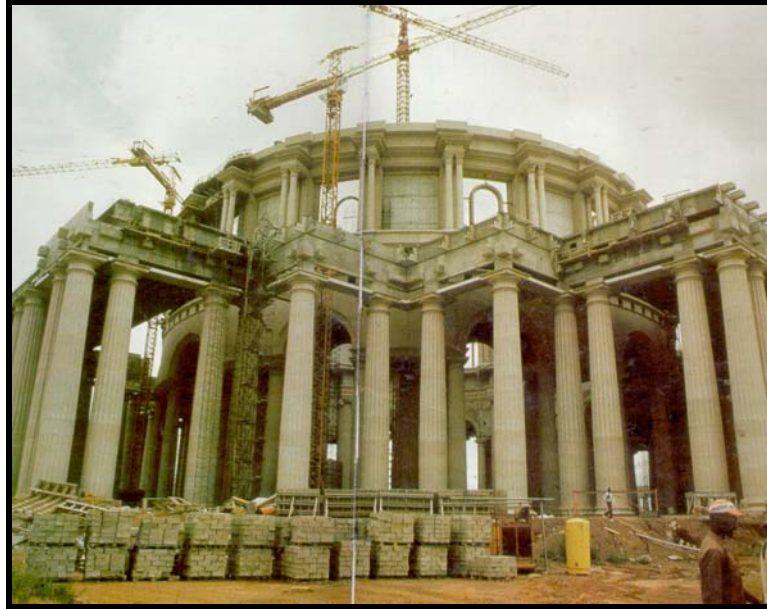
Figura 11: Processo construtivo da basílica de Nossa Senhora da Paz na Costa do Marfim, África^[1]

Para se elevar as peças de concreto pré-moldado para serem ajustadas sobre as colunas utilizaram-se seis guindastes sobre trilhos, conforme ilustra a Figura 11. Os materiais de construção foram importados: o granito da Espanha, o aço da Bélgica, o mármore da Itália e o vidro da França.

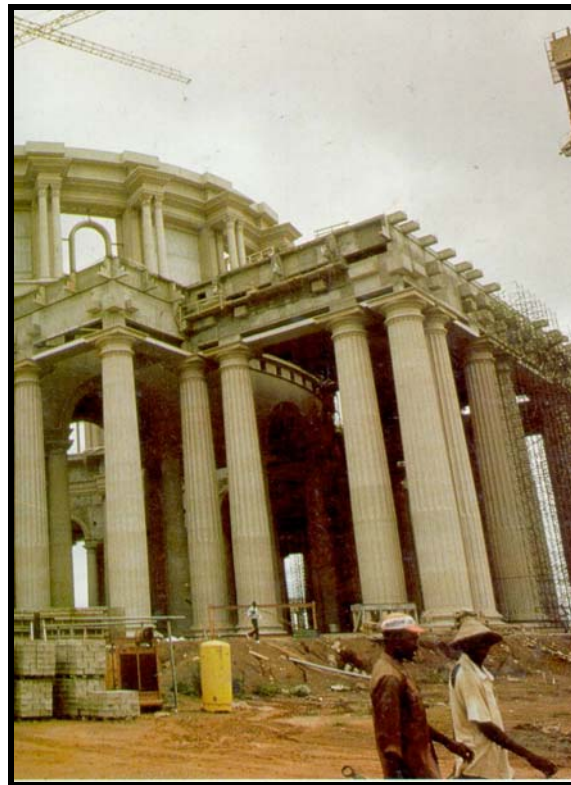
Figura 12: Processo construtivo da basílica de Nossa Senhora da Paz na Costa do Marfim – concreto armado e concreto pré-moldado^[1]

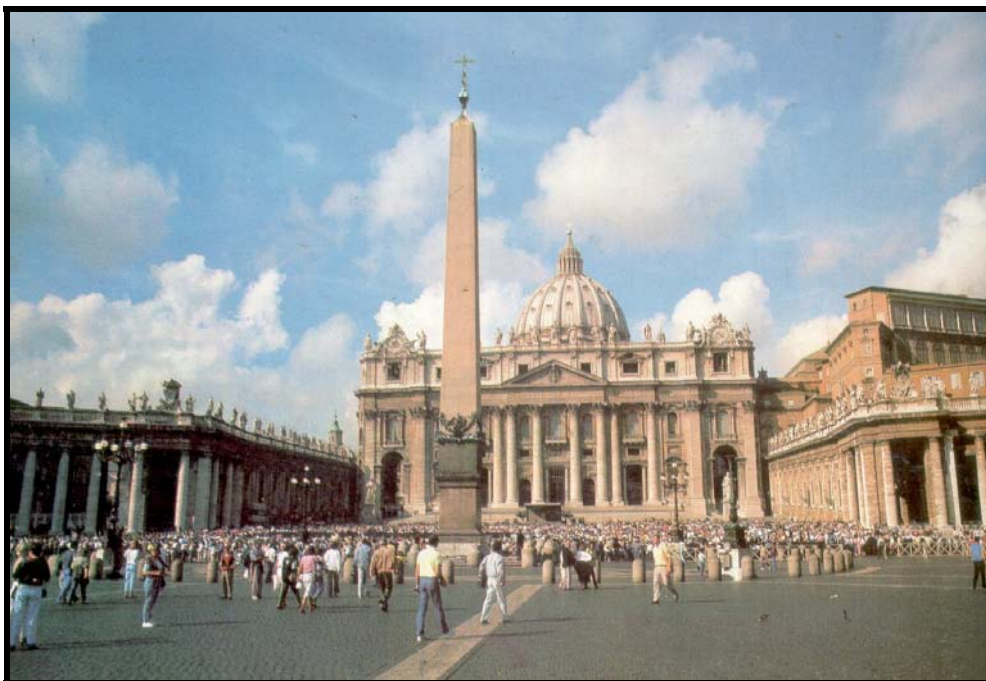
Figura 13: Catedral de São Pedro, cidade do Vaticano^[1]

O Vaticano, na península itálica, é um dos menores estados do mundo, mas nele se encontra a igreja mais esplêndida e a segunda maior do mundo, a catedral de São Pedro, perdendo apenas para a Nossa Senhora da Paz, na Costa do Marfim. No local da catedral, São Pedro sofreu o martírio em 67 dC. A Figura 13 ilustra as cúpulas da catedral de São Pedro, e a imensidão do edifício construído.

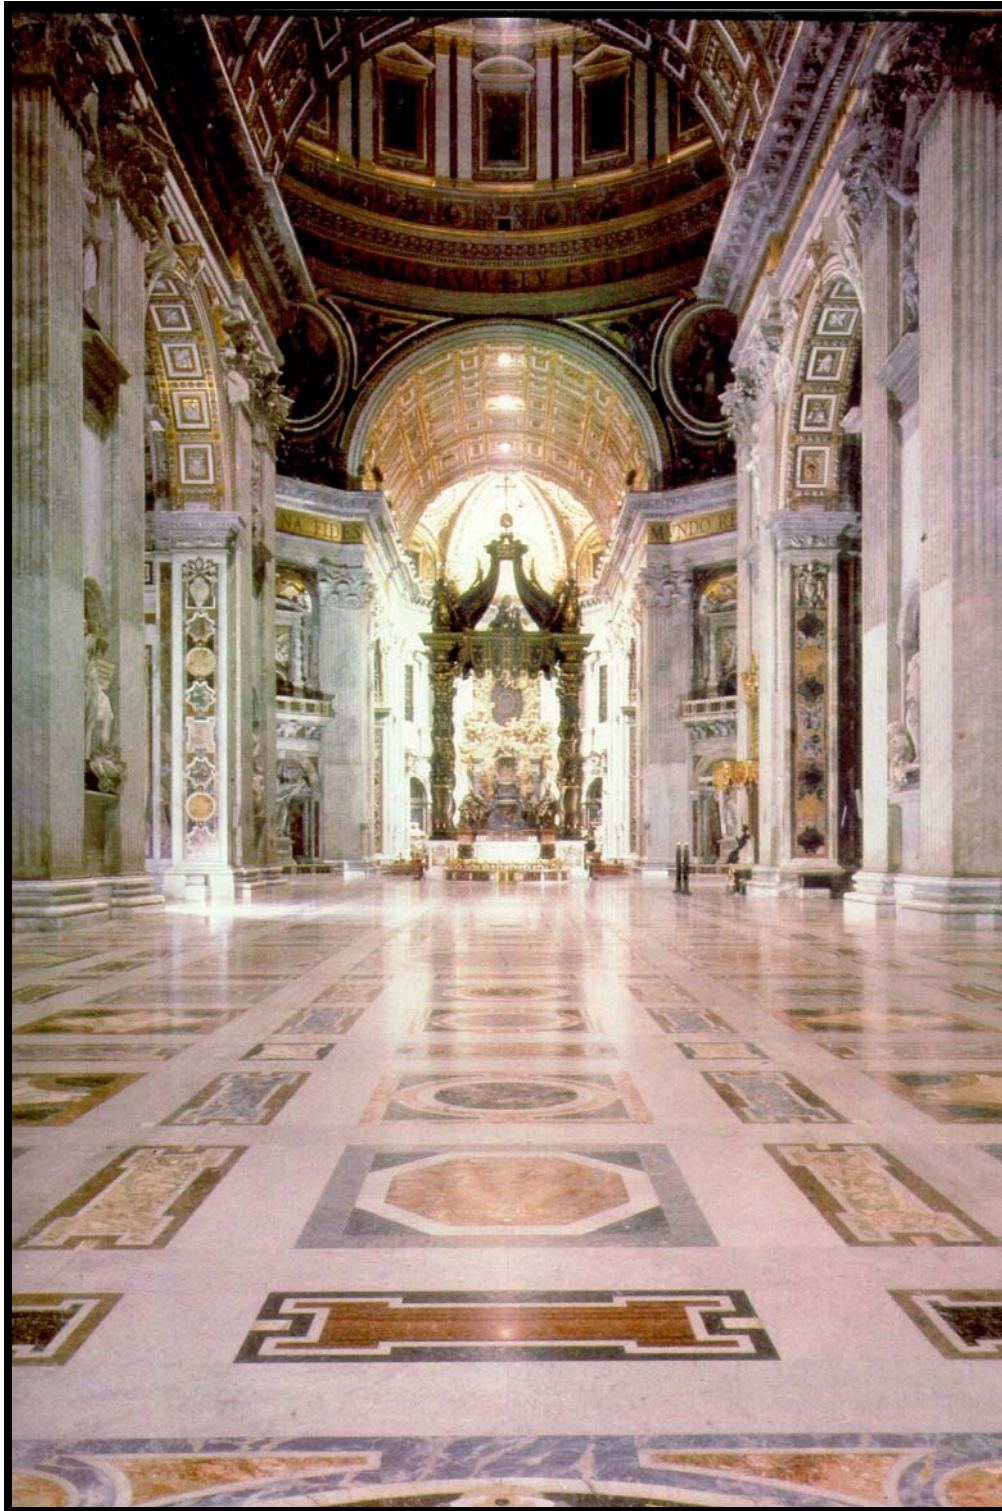
Figura 15: Interior da basílica da São Pedro^[2]

A Figura 15 mostra a vista do interior da basílica, o altar papal, e sobre ele, a cúpula de Michelangelo com 138m de altura e 48m de diâmetro.
