## TEMA 1 – Patologias das Construções

### ESTUDO DA DEGRADAÇÃO NAS MARQUISES DE EDIFICAÇÕES DO CENTRO HISTÓRICO DO RECIFE.

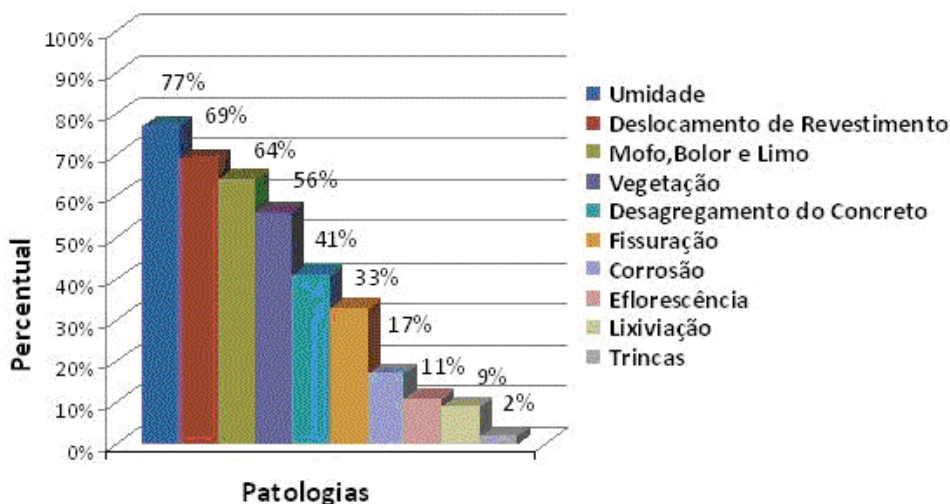
Figura 03 - Percentagem de manifestações patológicas encontradas nas Marquises do Centro histórico do Recife.

A partir da Fig. 03 percebe-se que a patologia mais atuante nas marquises é umidade (com 77%), seguida de descolamento cerâmico e de pintura (com 69%) e a incidência de mofo, bolor e limo (com 64%). Nota-se que essas patologias estão relacionadas e são provocadas também pela presença de umidade na estrutura provando assim que uma única manifestação patológica pode desenvolver outras patologias.

Ainda de acordo com a Fig. 03, a corrosão das armaduras apresentou-se em apenas 17% das marquises inspecionadas. Entretanto é importante ressaltar que o dado estatístico deste tipo de manifestação patológica foi influenciado pela dificuldade de determinar a existência da corrosão sem o auxílio de ensaios. Foram feitas apenas inspeções visuais para a determinação das patologias, desta forma a percentagem de corrosão foi influenciada pelo número de marquises com armaduras expostas. Em alguns casos o diagnóstico foi dado baseando-se em sinais apresentados pelas marquises, como por exemplo, manchas avermelhadas e fissuras no sentido das armaduras, conforme Helene (1992) [5] tem considerado.

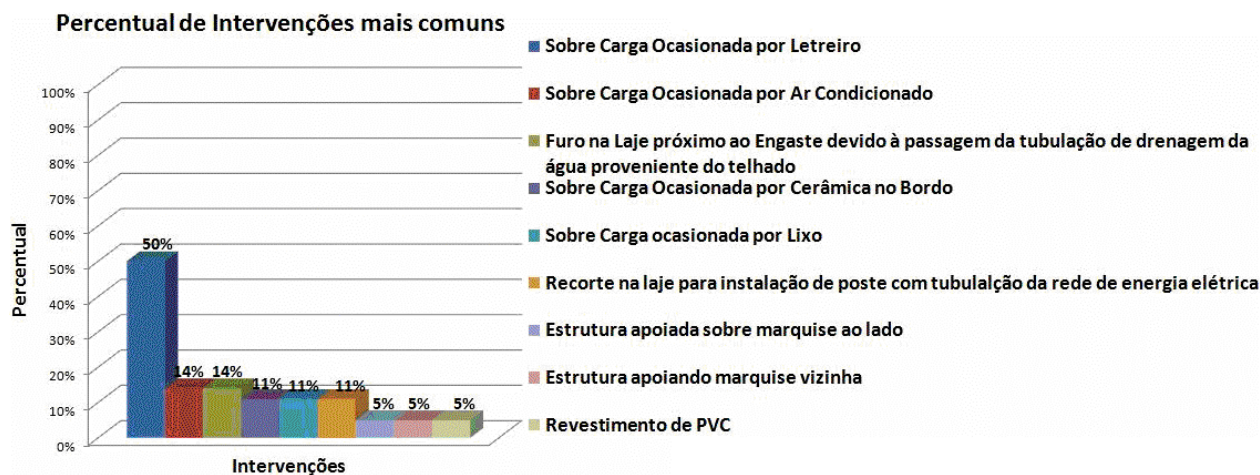
Figura 04 - Percentual das intervenções negativas mais comuns às estruturas das marquises

Analisando a Fig. 04, os dados que merecem destaque são as porcentagens das sobrecargas: ocasionado por letreiro (50%); ocasionada por ar condicionado (14%); ocasionada por cerâmica no bordo da marquise (14%) e ocasionada por lixo (11%). Estas sobrecargas podem levar as marquises a um quadro de fissuração. Além das fissuras o ar condicionado ou lixo possuem um agravante, que são o lançamento de água constantemente na estrutura e a retenção da água na parte superior da marquise.

Existem alguns cenários no ambiente em estudo, onde algumas marquises são executadas, construídas, com umas das extremidades em cima da marquise vizinha. A marquise que apóia a estrutura vizinha estar recebendo uma sobrecarga e a marquise que estar sendo apoiada passa da condição de balanço para a condição de apoio na extremidade apoiada, fazendo com surja o aparecimento de momento positivo, condição a qual ela provavelmente não foi dimensionada. Segundo a Fig. 04, este cenário estar presente em 10% das marquises inspecionadas.

Segundo a Fig. 04, 14 % das marquises em estudo tiveram sua laje furada, próximo ao engaste, para a passagem da tubulação de drenagem das águas pluviais proveniente do telhado e 11% das marquises tiveram sua laje recortada para instalação de poste da rede de energia elétrica. Quando a marquise é recortada a estrutura perde uma certa área de ferro comprometendo o combate ao momento fletor. Esta problemática é agravada quando a perda de ferro ocorre perto do engastamento, pois é nesta região onde se encontra os momentos mais altos.
