TÓPICO 5 – (Patrimonio Histórico)

Estudios Preliminares para la Puesta en Valor del Monumento a los Héroes de la Independencia de Humahuaca (Jujuy, Argentina)

Susana Gea^{1,a}, Oscar Suárez^{2,b}, Miguel Boso^{3,c} y Pablo Chacón^{2,d}

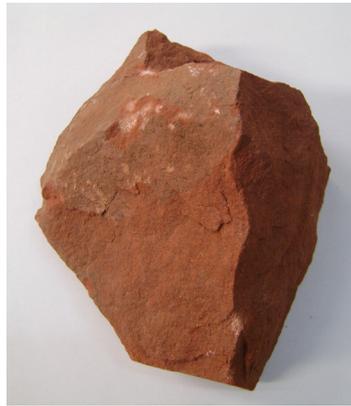
Los materiales rocosos utilizados en el emplazamiento de la obra son sedimentitas de edad Terciaria, pertenecientes a la Formación Peñas Coloradas [6], cuyos macizos rocosos conformando canteras se encuentran muy próximos a la ciudad de Humahuaca. Se trata de una arenisca de grano medio a grueso predominante, moderadamente seleccionada, de color 10R 4/6 (castaño rojizo moderado, según Tabla de Colores de la Geological Society of America), maciza, compacta y con pátina de alteración hematítica (Fig. 6).

Figura 6: Muestra de mano de la roca empleada como revestimiento

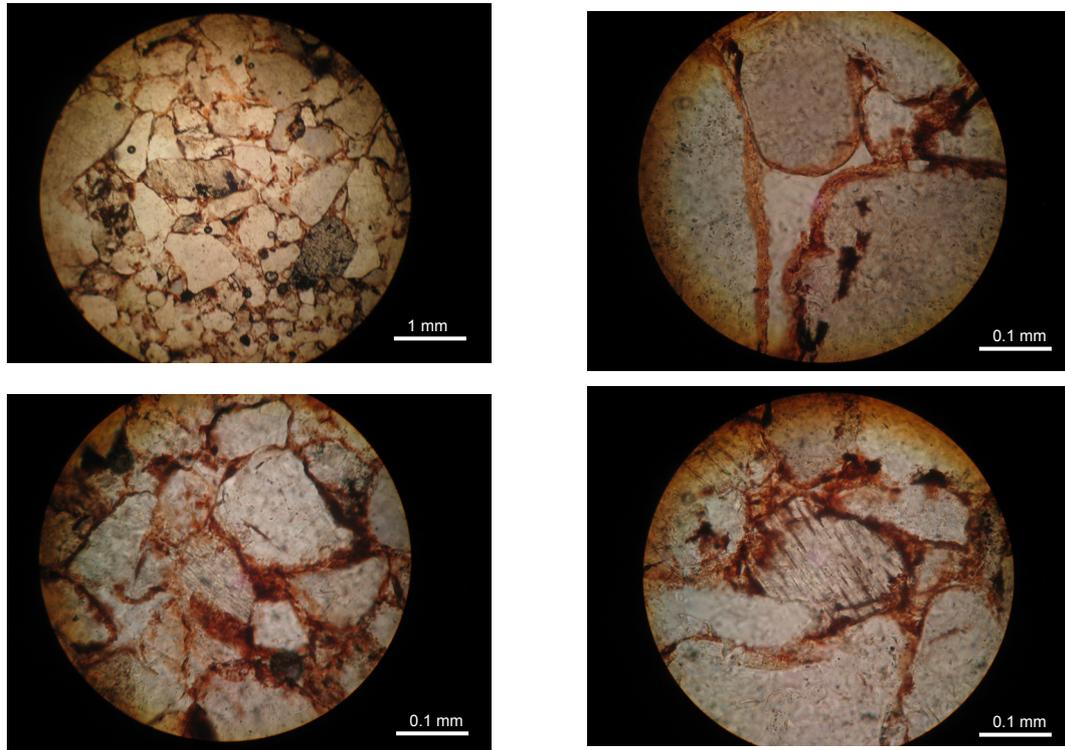
De la observación al microscopio (Fig. 7) se describe sintéticamente el material como de textura clásica condensada, con esqueleto de granos subredondeados y redondeados predominantes, de moderada selección, con tamaños variables entre arena gruesa y fina.

Los contactos entre los granos varían entre recto, puntuales y cóncavo-convexos. La matriz es limo-arcillosa, presente en menos del 10%; está compuesta por partículas de tamaño limo angulosas y películas de arcillas que rodean a los componentes del esqueleto y de la matriz. El material cementante es silíceo y ferruginoso; el primero se presenta como crecimiento secundario y el segundo como fina película que rodea a los clastos.

La composición mineralógica de la muestra está constituida por cuarzo (90%), principalmente monocristalino. Los feldespatos están representados por granos de arena mediana a fina de microclino fresco y ortosa alterada, plagioclasas de doble origen; unas se presentan frescas y otras muy alteradas en arcillas.

Se clasifica la muestra como arenita cuarzosa subfeldespática, mediana a fina, ferruginosa.

Figura 7: Microfotografías ópticas del material rocoso empleado en el revestimiento, con detalle de los poros ocupados por material cementante silíceo y film hematítico rodeando a los granos del esqueleto de la roca
