## TÓPICO IV – (Procedimientos)

### Patologías en muros de construcciones históricas ocasionadas por vegetación invasiva

Rosato, Vilma Gabriela<sup>1</sup>, Lofeudo, Rosana<sup>2</sup>

<sup>1y2</sup>LEMIT (Laboratorio de Entrenamiento Multidisciplinario para la Investigación Tecnológica), calle 52 s/n, e/ 121 y 122, 1900 La Plata, Argentina

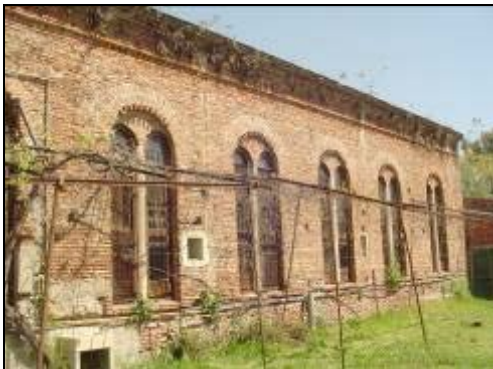
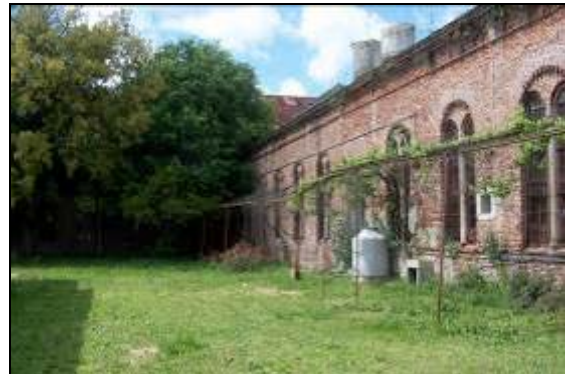
Figuras 5 y 6: Vistas del frente del patio conventual

El contrafrente, cuya galería mira hacia calle 13, se conecta con el área de jardín de infantes del colegio y tiene su muro revocado y pintado con amplios ventanales (Fig. 4). El frente, que contiene las ventanas de las celdas, se encuentra originalmente sin revestir y mira hacia un amplio jardín y las galerías de la parroquia (Fig. 5 y 6).

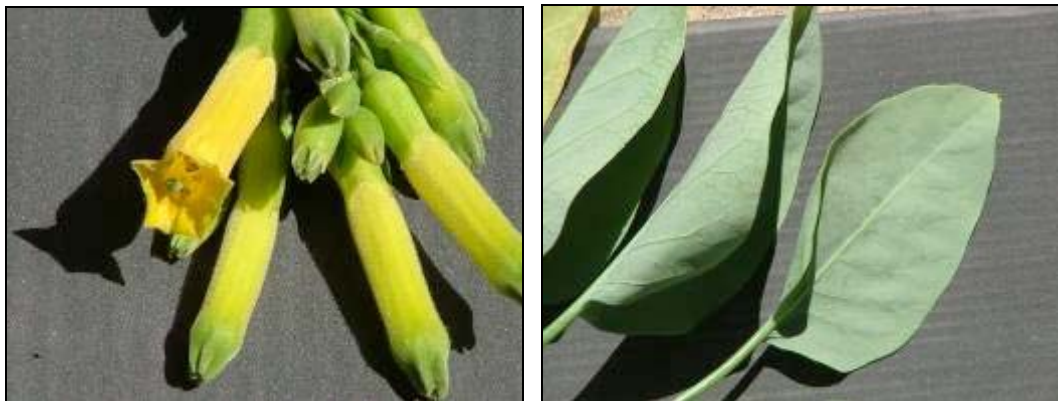
Figura 14 y Figura 15: Flores y hojas de Palán-palán

***Nicotiana glauca***, vulgarmente conocida como Palán-palán, es un arbusto muy invasivo, que produce flores amarillas en forma de túbulos, hojas de gran tamaño y ramas de hasta 1,60 metros de longitud (Fig. 14 y Fig. 15) que atraen a mariposas y picaflores. Al tiempo de producirse la polinización, libera gran cantidad de pequeñas semillas que se diseminan por acción del viento. Como otra característica, tiene raíces que se ramifican y expanden, ejerciendo presión sobre los materiales y generando grietas y fisuras importantes, que además de permitir la filtración y el ingreso de agua de lluvia, pueden llevar al colapso de las cornisas y muros.

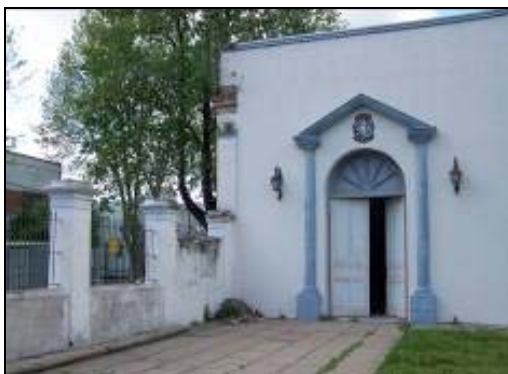
Figura 45: Acceso al teatro

Todas estas pruebas que determinaron una modalidad de trabajo para la eliminación de vegetación invasiva servirán como base para el tratamiento ante la puesta en valor del teatro parroquial (Fig. 45 y Fig. 46). Los materiales y estructuras de este sitio están gravemente afectados por el desarrollo de *Nicotiana glauca*, que arraigó en las cornisas de la esquina exterior y penetró en los muros causando su colapso (Fig. 47 y Fig. 48). Debido a esto, y sumado a la presencia de helechos que obstruyen los desagües, se produce el ingreso directo de agua de lluvia, lo que provocó la pudrición de la tirantería del techo y del revestimiento interno (Fig. 49).
