## REFUERZO Y REHABILITACIÓN DE ESTRUCTURAS

### Vigas de hormigón armado reforzadas y /o reparadas con materiales compuestos

S. Echazú Lamas<sup>1,a</sup>, A. Sanchez López<sup>1</sup>, A. Pons<sup>1</sup> y V. Rougier<sup>2,b</sup>

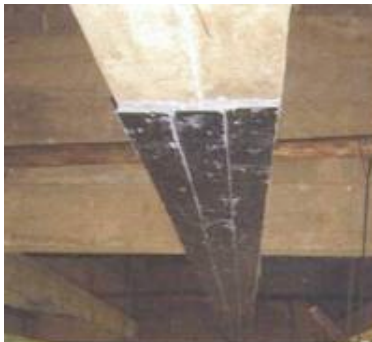
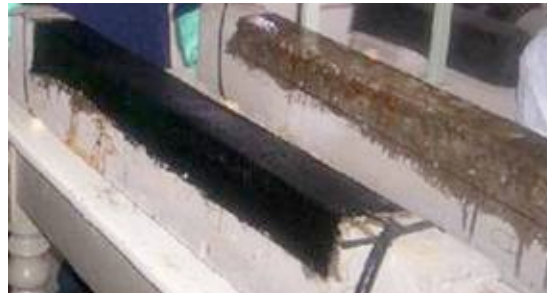
El refuerzo a flexión de una viga de hormigón armado con PRFs se hace simplemente adhiriendo la placa o lámina de material compuesto a la parte inferior de la viga, donde se supone se producirán los esfuerzos de tracción. Para ello la superficie del hormigón a reforzar debe estar convenientemente preparada, esto es libre de polvos y grasas e irregularidades. El refuerzo puede hacerse con placas prefabricadas o puede ser preparado in situ mediante el proceso denominado húmedo. En el primer caso las placas se cortan de acuerdo al tamaño requerido y se pegan a la parte inferior de la viga. El proceso húmedo es quizás el más utilizado y proporciona mayor flexibilidad. La resina se aplica a la superficie del hormigón mientras se impregnan las capas de tejido que luego son adheridas al elemento de hormigón mediante rodillos [2]. En la Fig. 1 a y b se pueden ver los dos esquemas de refuerzo mencionados precedentemente.

Figura 1: Esquema de refuerzo a flexión: a) placas prefabricadas; b) laminado preparado in situ mediante proceso húmedo.

Las placas o planchuelas prefabricadas pueden ser pretensadas y adheridas a la viga de hormigón. La principal ventaja de este sistema es que contribuye a la capacidad de carga de la estructura antes de que se apliquen a la misma las cargas adicionales. El pretensado también contribuye a reducir el ancho de las fisuras y lleva a un uso más eficiente de los PRFs, pues es muy probable que la placa pretensada de PRF alcance su resistencia última en la falla. Sin embargo el pretensado, es una tarea laboriosa y el sistema de anclaje requiere un diseño y construcción muy cuidadoso [3].

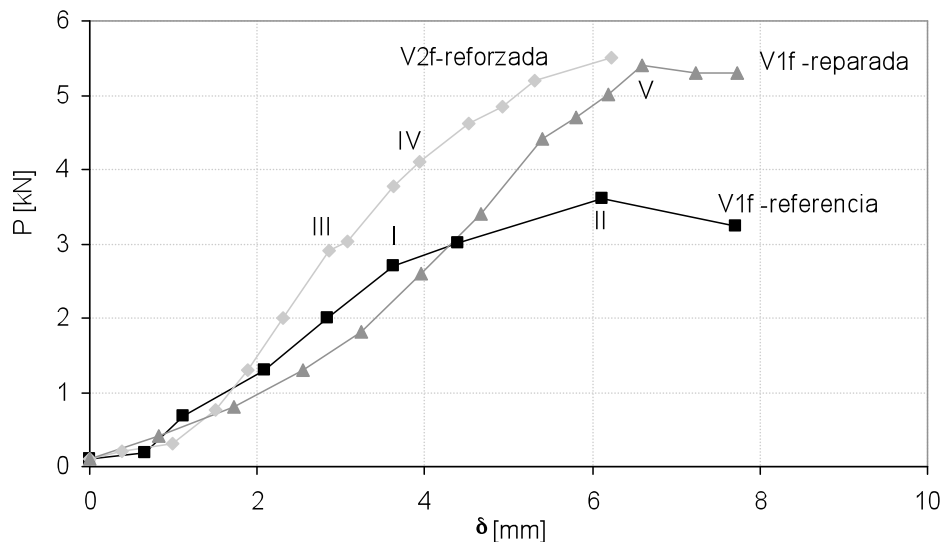
En la Fig. 10 se representan las curvas carga-desplazamiento ( $P-\delta$ ) de las vigas reforzadas y/o reparadas a flexión y la comparación con un espécimen sin reforzar. En la Tabla 4 se presentan los valores de carga y desplazamiento máximo y desplazamiento correspondiente al máximo valor de carga alcanzados por los tres especímenes ensayados.

En el caso de la viga de referencia V1f, se observa un primer escalón de deformaciones con cargas pequeñas que corresponde al acomodamiento del cuadro de carga, un período elástico hasta el punto I donde aparecen las primeras fisuras de flexión en el centro de la viga y que se profundizan al aumentar la carga. Luego en el punto II aparecen pequeñas fisuras de corte en las cercanías del apoyo. En el próximo escalón de carga se observa una caída de la resistencia hasta llegar a la rotura final por aumento de las fisuras de corte en el apoyo.

La viga V2f reforzada con planchuelas de PRFC presenta un tipo de falla frágil, por corte. En el punto III del diagrama ( $P-\delta$ ), Fig. 10, se producen las primeras fisuras, que se profundizan en el punto IV, llegando a la rotura en su carga máxima y sin observarse ningún período plástico. La carga de falla es un 53 % superior a la carga de rotura de la viga V1f de control o referencia. Sin embargo el desplazamiento máximo alcanzado es un 19 % menor, ver valores en Tabla 4.

Figura 10: Curvas carga-desplazamientos de vigas de hormigón armado reforzadas y reparadas con PRFC. Comparación con espécimen sin reforzar

Con respecto a la viga V1f-referencia, y como se puede ver en la Fig. 10, la reparación con PRFC permitió no sólo recuperar la capacidad resistente inicial sino también superarla en un 50 % aproximadamente.

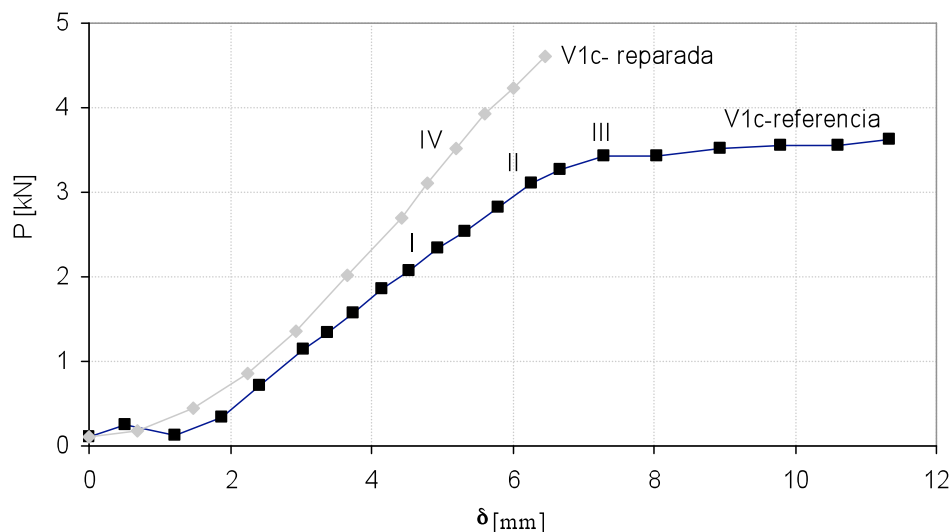
En la Fig. 13 se pueden ver las curvas carga-desplazamiento de las vigas V1c- referencia y de la misma viga llevada a rotura y reparada con PRFC (V1c- reparada). En la Tabla 5 se presenta los valores de carga y desplazamiento máximo y desplazamiento correspondiente al máximo valor de carga de cada uno de los especímenes ensayados

El punto I en la viga V1c-referencia indica la aparición de las primeras fisuras y el punto II el inicio del período plástico y la formación de nuevas fisuras que comienzan a crecer a partir del punto III y hasta producirse la rotura. Se puede observar que para cargas pequeñas existe una distorsión del período elástico debida al acomodamiento de la viga a la celda de carga y a los apoyos. En la Fig. 14 a se muestra el patrón de fisuras registrado

La curva de la viga V1c-reparada muestra una rigidez mayor que la viga V1c-referencia y alcanza un valor de carga última 27% superior. Sin embargo presenta un tipo de rotura frágil y un desplazamiento máximo 43 % inferior al obtenido en la viga V1c-referencia, ver Tabla 5. En el punto IV de la gráfica, que corresponde a una carga de 3.52 kN, comienzan a profundizarse las fisuras existentes (ensayo de V1c referencia) y a aparecer nuevas, hasta llegar a la rotura. En la Fig. 14 b se presenta el patrón de fisuración. Se observan fisuras muy marcadas de corte entre los refuerzos verticales. La falla, frágil y repentina, se produjo por despegue del refuerzo a flexión, inducido por las fisuras de corte

Figura 13: Curva carga-desplazamiento de viga de hormigón armado dañada y luego reparada con PRFC
