## REFUERZO Y REHABILITACIÓN DE ESTRUCTURAS

### Vigas de hormigón armado dañadas por corrosión y reparadas con polímeros reforzados con fibras

V. Rougier<sup>1,a</sup>, M. I. Schierloh<sup>1,b</sup>, R. Souchetti<sup>1</sup>

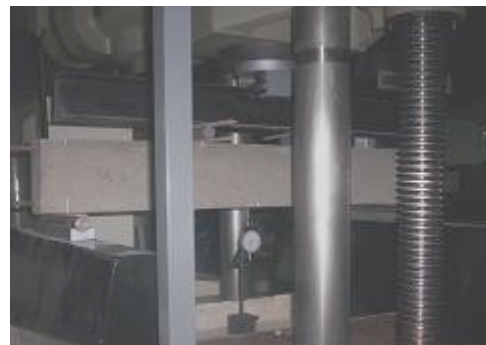
Figura 2: Ensayo a flexión: esquema de ensayo e instrumentación

Todos los ensayos realizados consistieron en la aplicación de cargas cuasiestáticas monótonas crecientes en el plano y se hicieron con control de cargas. Se midieron cargas y desplazamientos del punto medio de las probetas. La carga fue aplicada usando una prensa Shimadzu con sistema hidráulico y posibilidad de desarrollar una carga vertical nominal máxima de 1000 kN. Para la medición de los desplazamientos se utilizó un reloj comparador (flexímetro) con una sensibilidad de 0.001mm. En la Fig. 2 se presenta el esquema de ensayo e instrumentación utilizado. En general, el instrumental de medición fue retirado antes de alcanzar la carga máxima por seguridad del mismo.

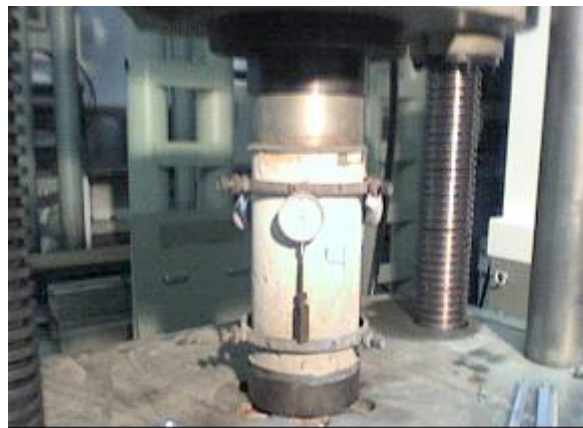
Figura 3: Ensayo de compresión uniaxial

Las características mecánicas del hormigón se determinaron mediante ensayos de compresión uniaxial sobre probetas cilíndricas de 150 x 300 mm, según norma IRAM 1534 [5] (Fig. 3). Los resultados se presentan en la Tabla 2, donde también se muestran las propiedades del acero de refuerzo.

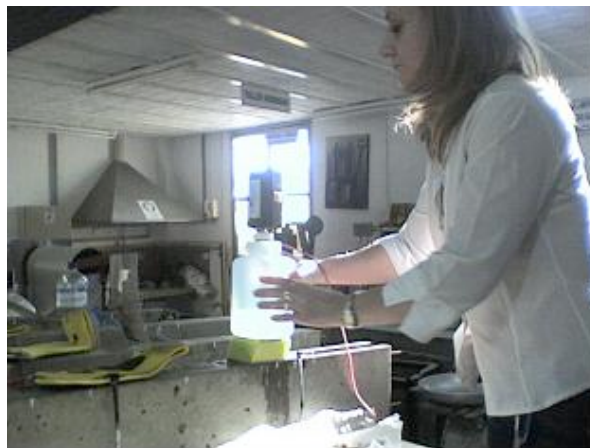
Figura 4: Proceso acelerado de corrosión

Con el fin de acelerar el proceso de corrosión se aplicó una corriente externa constante a través de la armadura de tracción ( $2 \phi 8 \text{ mm}$ ), para hacerla actuar como ánodo, mediante el uso de una fuente de corriente constante "Oxiviga" con las siguientes características: ajuste de corriente desde 0mA hasta 100 mA, tensión de salida hasta 300V. La zona afectada por la corrosión fue definida por contraelectrodos, realizados con malla de acero inoxidable y colocados en los 50 cm centrales. El contacto de estos contraelectrodos con el hormigón de la viga se efectuó a través de una esponja mojada con una solución al 3% en volumen de Cloruro de Sodio (NaCl), como se puede observar en la Fig. 4. El objeto de emplear esta solución fue, por una parte, para aumentar la conductividad del medio y por otra, para hacer más efectivo el proceso de impresión de la corriente. Se empleó una densidad de corriente  $i_{\text{corr}} = 140 \mu\text{A} / \text{cm}^2$ , cabe señalar que Andrade et al. [7], informó que en ambientes muy agresivos, se han medido densidades de corriente de corrosión de aproximadamente 100-200  $\mu\text{A} / \text{cm}^2$ . Por lo tanto, la densidad de corriente elegida es similar a las medidas en el campo. En el caso de las vigas aquí analizadas se aplicó una intensidad de corriente de 39,6 mA. Este valor se aplicó con el objeto de obtener, en un período de tiempo prudencial, 90 días aproximadamente, un radio de penetración teórica de la corrosión de, al menos, unos 0,40 mm. Los potenciales electroquímicos se midieron en cuatro puntos de las vigas. La ubicación de dichos puntos se presenta en la Fig. 5.

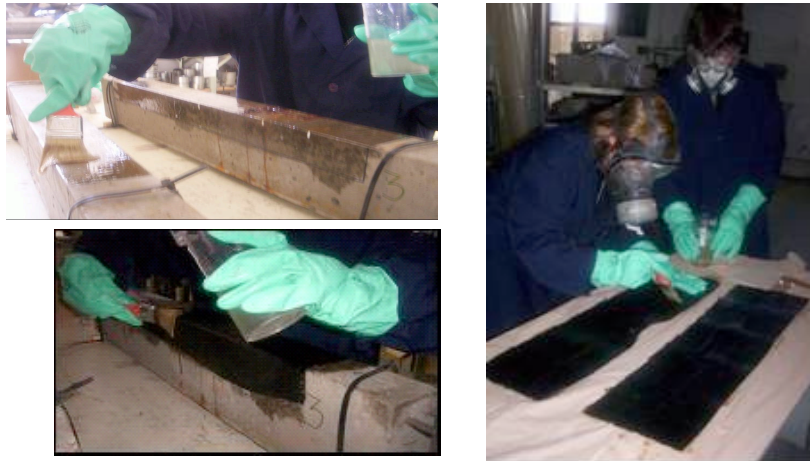
Figura 6: Técnica de refuerzo y/o reparación con polímeros reforzados con fibras de carbono

La técnica de refuerzo y/o reparación se realizó aplicando el tejido de fibra de carbono embebido en resina epoxi sobre la superficie de las probetas previamente imprimadas con resina, siguiendo el proceso denominado húmedo (Fig. 6). Antes de la colocación del material de refuerzo y /o reparación, las superficies de los especímenes fueron cuidadosamente pulidas con cepillo de cerdas de acero a los efectos de eliminar incrustaciones de mortero y suciedades. Finalmente y para dejarlas perfectamente limpias, se aplicó aire comprimido. Se colocó una sola capa de tejido con las fibras orientadas en la dirección del eje longitudinal del elemento a reparar, cubriendo toda la cara inferior traccionada y la mitad de las caras laterales (envoltura en U), con un espesor final (resina + tejido) de 1 mm (Fig. 7 a). Se debe destacar que no se reemplazó el recubrimiento de hormigón dañado ni se limpiaron las barras de acero corroídas.

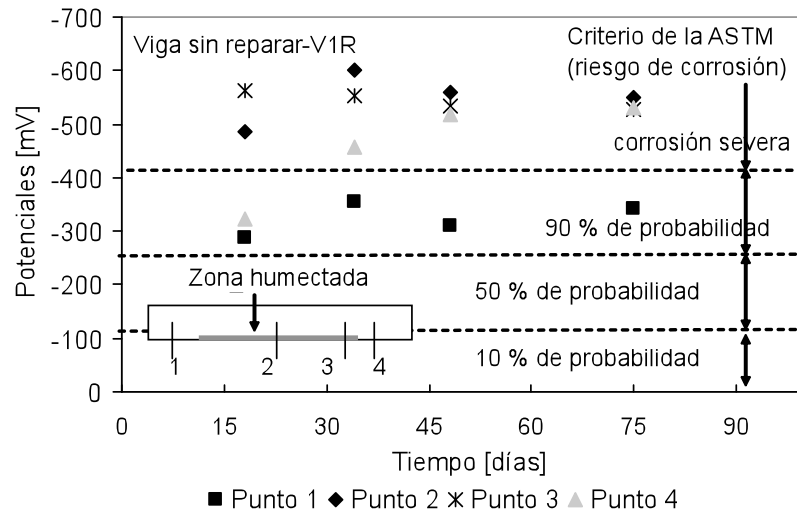
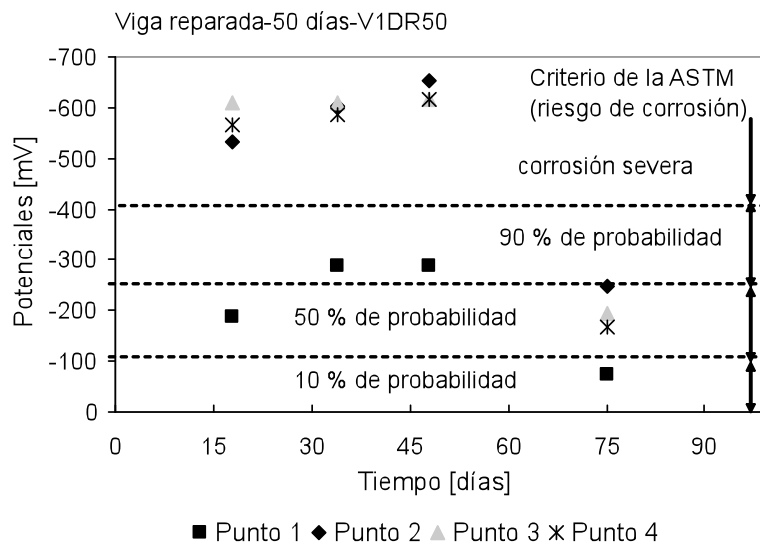
Figura 8: Medición de potenciales electroquímicos: (a) Viga sin reparar; (b) Viga dañada y reparada a los 50 días

En la Fig. 8 (a) y (b) se representan los valores de potencial electroquímico en función del tiempo, medidos en cuatro puntos de los especímenes V1R (viga de referencia sin reparar) y V1DR50 (viga dañada y reparada a los 50 días). En la misma figura se destaca el criterio adoptado por la norma ASTM [6] con respecto al riesgo de corrosión. De la comparación de ambos gráficos se observa que para los puntos críticos 2 y 3, los valores de potencial electroquímico al inicio del proceso de corrosión son similares en ambas vigas. Luego para el espécimen sin reparar se puede ver un aumento de dichos valores con el avance del proceso y una tendencia a estabilizarse al final del mismo (75 días). En el caso de la viga dañada y reparada a los 50 días y sometida nuevamente al proceso de corrosión acelerada, se observa una significativa disminución de los potenciales electroquímicos con el tiempo. Ello estaría indicando la eficiencia del sistema de reparación con PRFC en lo que respecta a la disminución y detención de la actividad corrosiva, tendencia similar a la observada por otros autores [1], [8]

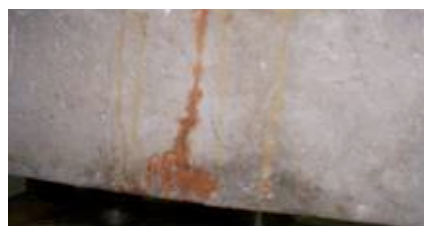
Figura 9: Tipo de falla de vigas no reparadas

La viga de referencia, V1R, no dañada por corrosión y sin reparar, tuvo un tipo de falla frágil y repentina, por corte. Las vigas dañadas y luego reparadas con PRFC, registraron el mismo tipo de rotura, pero a un valor de carga mayor y manteniéndose la integridad de los especímenes, luego de la falla. Generalmente este modo rotura es provocada por la tensión generada en los extremos del refuerzo. En la Fig. 9 se puede ver el tipo de falla de la viga de referencia, V1R y de la viga corroída durante 90 días y no reparada. En la Fig. 10 se muestran los modos de rotura de las vigas dañadas y reparadas según los dos esquemas de reparación adoptados.

Viga de referencia no corroída

Viga corroída durante 90 días
