# Corrosión del Acero en Vigas con Diferentes Tipos de Agregados Finos

O. A. Cabrera<sup>1,a</sup>, L. P. Traversa<sup>2,b</sup> y N. F. Ortega<sup>3,c</sup>

VI CONGRESSO INTERNACIONAL SOBRE

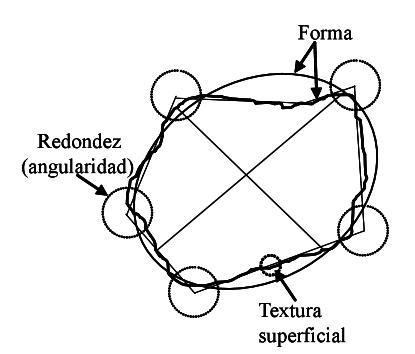
**Figura 1:** Esquema de una partícula (línea gruesa) y sus componentes de forma (líneas delgadas), redondez (círculos grandes) y textura superficial (círculo menor) [11].

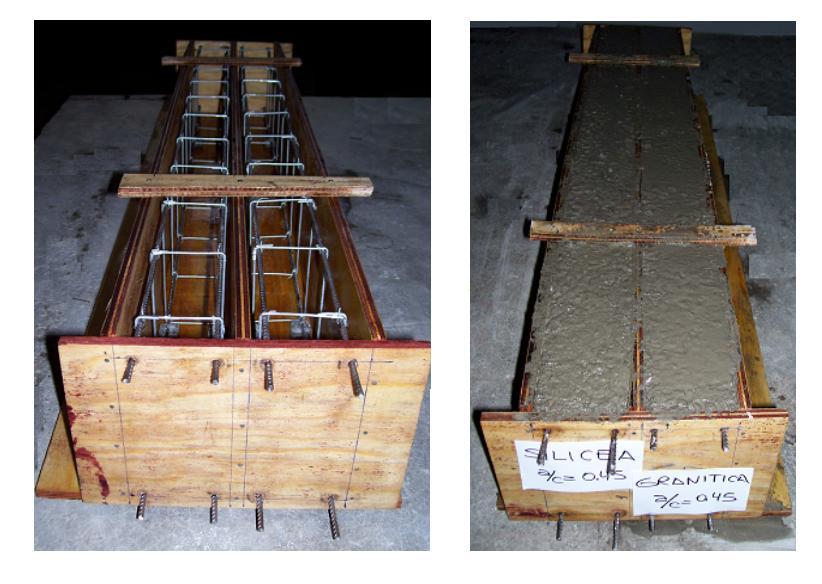
(a) (b) Figura 2: Disposición de la armadura en los encofrados (a), y vigas recién moldeadas (b).

Las vigas de hormigón armado (de 110x10x15 cm) se construyeron con 4 barras de acero conformado de dureza natural de 4.2 mm de diámetro y con estribos realizados con alambre liso de 2.1 mm de diámetro, con una separación de 10 cm. Las armaduras longitudinales tuvieron un recubrimiento

de 10 mm (Fig. 2). Las vigas y probetas fueron mantenidas sumergidas en agua saturada con cal a  $20 \pm 2$  °C hasta la edad de 28 días.

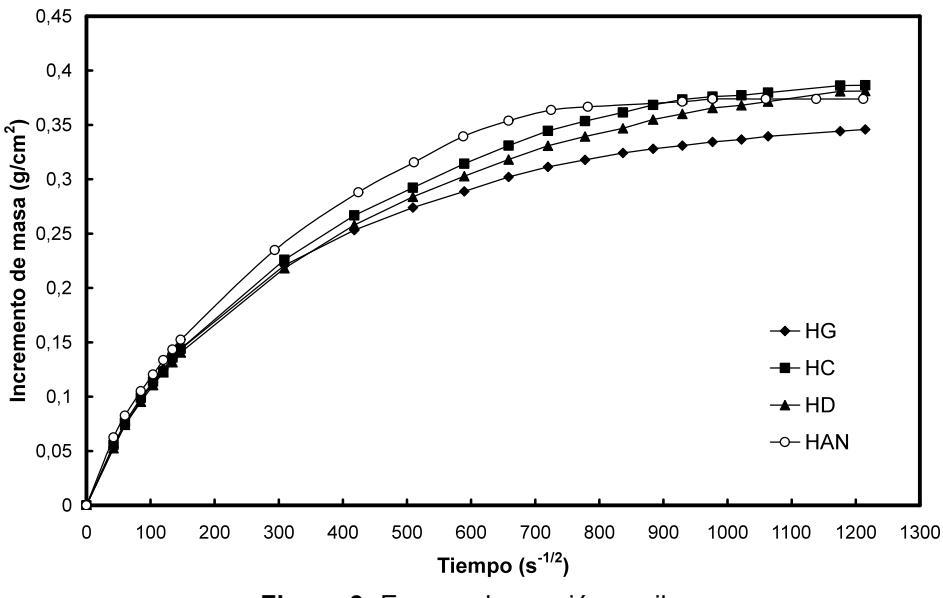
Figura 3: Ensayo de succión capilar.

- Succión Capilar: Como valoración de uno de los principales mecanismos de transporte, asociados a los procesos de corrosión de las armaduras se estudió la succión capilar. La misma presenta dos parámetros básicos, la capacidad que representa la cantidad de agua requerida para producir la completa saturación del hormigón, y la velocidad de succión capilar, que indica la velocidad de penetración del líquido por capilaridad. El gráfico presenta dos zonas, la inicial con mayor pendiente donde el fenómeno esta gobernado por el ingreso de agua en los poros capilares más grande; y otra zona, donde influyen los poros más pequeños y la curva tiene una pendiente menor. En la Fig. 3 se observa el comportamiento en el ensayo de succión capilar [14] de todas las mezclas. En la Tabla 6 se indica un resumen de los valores de la capacidad y de la velocidad de succión capilar a 6 y 24 h., y la calculada de acuerdo con la Norma IRAM 1871.

La velocidad inicial de succión, durante las primeras 6 h., de las mezclas con arenas trituradas y natural fueron prácticamente iguales. Posteriormente, a las 24 hs. el comportamiento de los hormigones con arenas trituradas fue relativamente similar,  $7.2 \pm 0.14 \text{ g/m}^2 \text{.s}^{0.50}$ , en cambio el *HAN* resultó un 11 % mayor. Considerando los resultados del ensayo de acuerdo con la Norma IRAM 1871, la velocidad de succión capilar del grupo de arenas trituradas fue de 3.9  $\pm 0.4 \text{ g/m}^2 \text{.s}^{0.50}$ , y el *HAN* presentó un valor superior del 30 %.

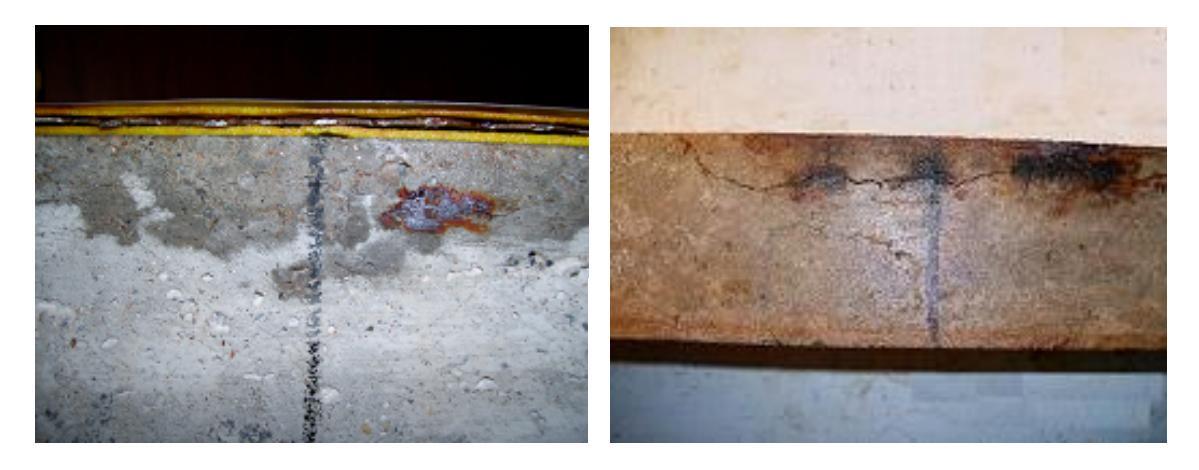
(a) (b) **Figura 4:** Contraelectrodo y fisuras iniciales (a); Fisuras al final del experimento (b).

Una forma de analizar el progreso del daño ocasionado en las vigas por la corrosión de las armaduras fue midiendo las *áreas de fisuras* (definida como la sumatoria del ancho por el largo de fisura de cada tramo de dicha anchura) durante el tiempo que duró el ensayo, de un modo acumulativo. La formación de óxidos provocó el crecimiento de las fisuras, tanto en ancho como en largo. El ancho máximo de la fisura no siempre se fue incrementando en la misma zona, sino que fue variando de sector. En la Fig. 4.a se observa el contraelectrodo y una fisura al principio del experimento, en cambio en la Fig 4.b, las fisuras y las manchas de óxido corresponden al final del proceso de corrosión acelerada.

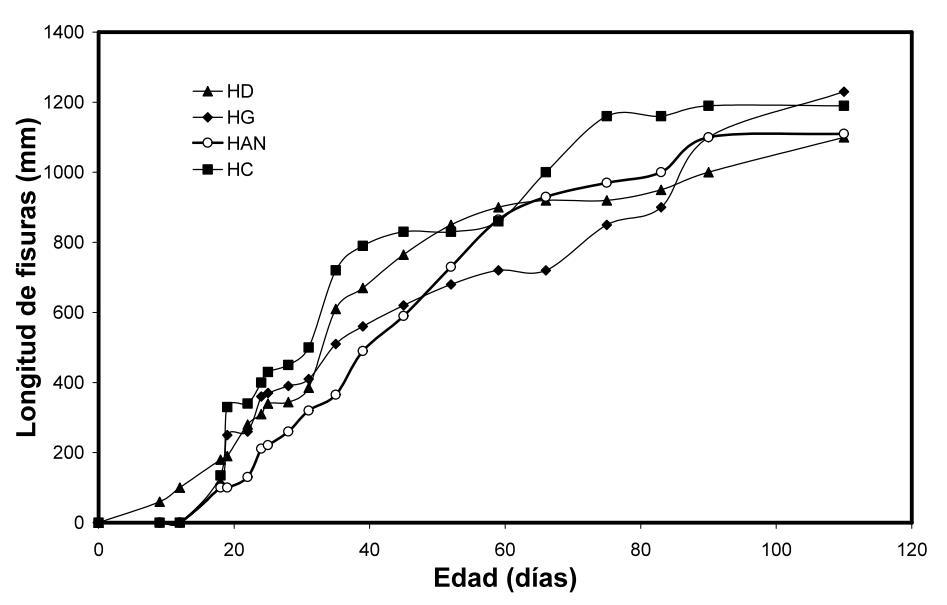
Figura 5: Evolución de la longitud de fisuras en el tiempo.

La aparición y evolución de las fisuras de las vigas se muestran en la Fig. 5, y las vigas con arena triturada presentan un inicio más temprano de la

fisuración respecto a las vigas con *HAN*. La mayoría de las fisuras resultaron ser paralelas a las armaduras principales y se encontraron dentro de la zona humectada con la solución de cloruros. Se realizó una regresión lineal entre los valores de la longitud de fisuras (*L*) y el tiempo (*t*) y en todos los casos resultaron rectas con adecuados coeficientes de regresión (Tabla 7). Al finalizar el ensayo la sumatoria de la longitud de fisuras de cada viga tendió a un mismo valor, 1160  $\pm$  70 mm.

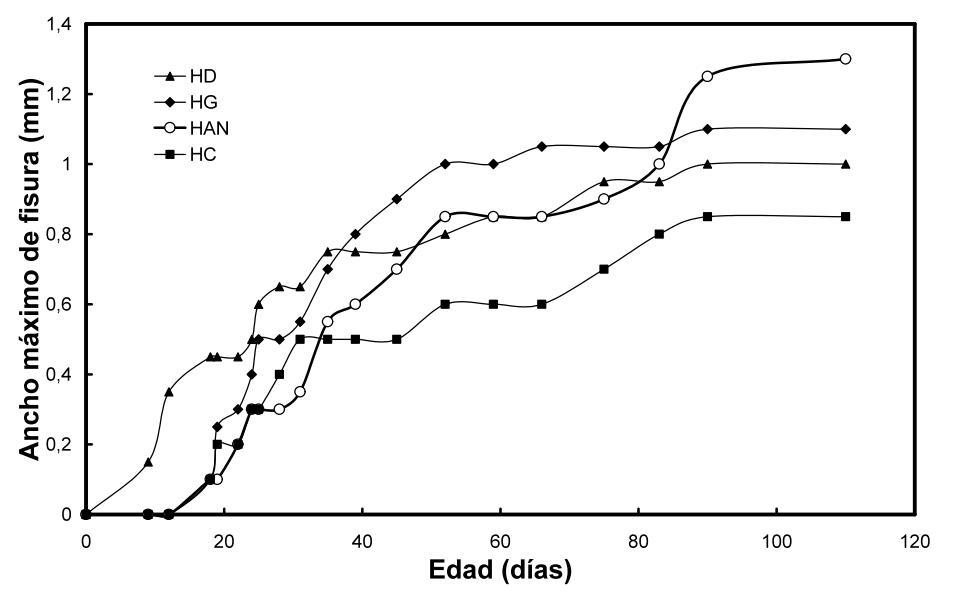
Figura 6: Evolución del ancho máximo de fisura en el tiempo.

La regresión lineal de los resultados del ancho máximo de fisura (*A*) y el tiempo (*t*), (Fig. 6), permitió obtener las ecuaciones que se indican en la Tabla 8 con sus respectivos coeficientes de correlación.

A los 90 días el valor del ancho máximo de fisura tendió a estabilizarse, y los valores finales de las 4 vigas fueron diferentes, correspondiendo a la viga con *HAN* el mayor valor. En la Fig. 7 se muestra la relación entre el ancho máximo de fisura (al final del ensayo) y la resistencia a compresión del hormigón a los 28 días, edad en la que comenzó el ensayo de corrosión acelerado. Es decir, en los hormigones de menor resistencia, ante la presión de los productos de hidratación, el ancho de fisura resultó mayor. Comprobándose de este modo que el tipo de arena influyó en el ancho máximo de fisura.

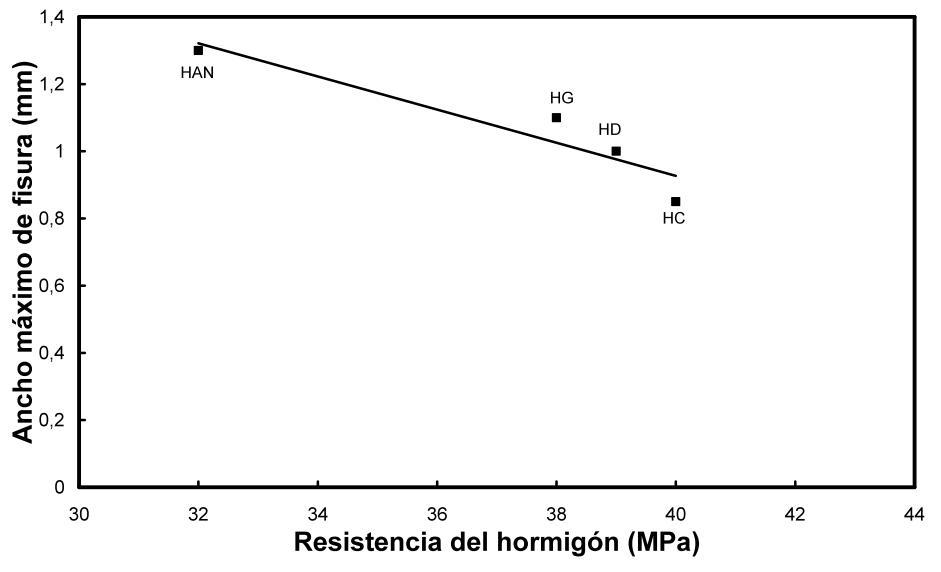
**Figura 7:** Relación entre el ancho máximo final de fisura y la resistencia del hormigón (R<sup>2</sup>=0.88).

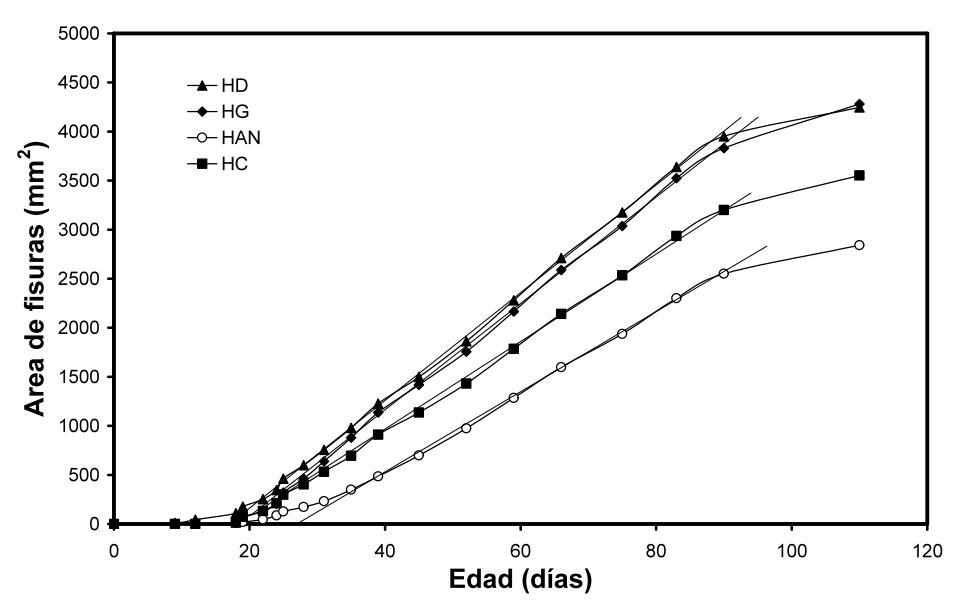
Figura 8: Evolución de la fisuración de las vigas de hormigón armado en el tiempo.

En la Fig. 8 se informa el desarrollo de las áreas de fisuras con el tiempo, y se observa que en las vigas con arenas trituradas el comienzo de la fisuración se produjo entre los 12 y 17 días, y para la viga con *HAN*, a los 22. Se destaca que el crecimiento de las áreas de fisuración en el tiempo registró un comportamiento diferenciado para las vigas con arenas trituradas respecto a la viga *HAN*, resultando en este último caso una velocidad de desarrollo del daño menor.

Ajustando por regresión lineal la parte de las curvas de la Fig. 8, en el sector que abarca la mayor parte del tiempo de ensayo (hasta los 90 días), se obtuvo un gráfico similar al del modelo de Tutti [27] que vincula el daño de las vigas con el tiempo. Este modelo ha sido aplicado por varios autores para el cálculo de la vida útil de las estructuras que se resumen en varios manuales [26, 28]. De este modo, se obtuvieron las ecuaciones que vinculan el área de fisuración (*AF*) con el tiempo (*t*) que se indican en la Tabla 9. De dichas ecuaciones se pudo obtener los *tiempos teóricos de inicio de la fisuración* que

A medida que la velocidad de succión capilar se incrementa el área de fisuras disminuye, en concordancia con lo observado en la Fig. 8, es decir, que la mayor succión capilar esta asociada a una estructura de poros que facilita el movimiento de los productos de corrosión y disminuye las presiones internas. En estas figuras también se demuestra que el tipo de arena influye en los procesos de corrosión de un modo significativo.

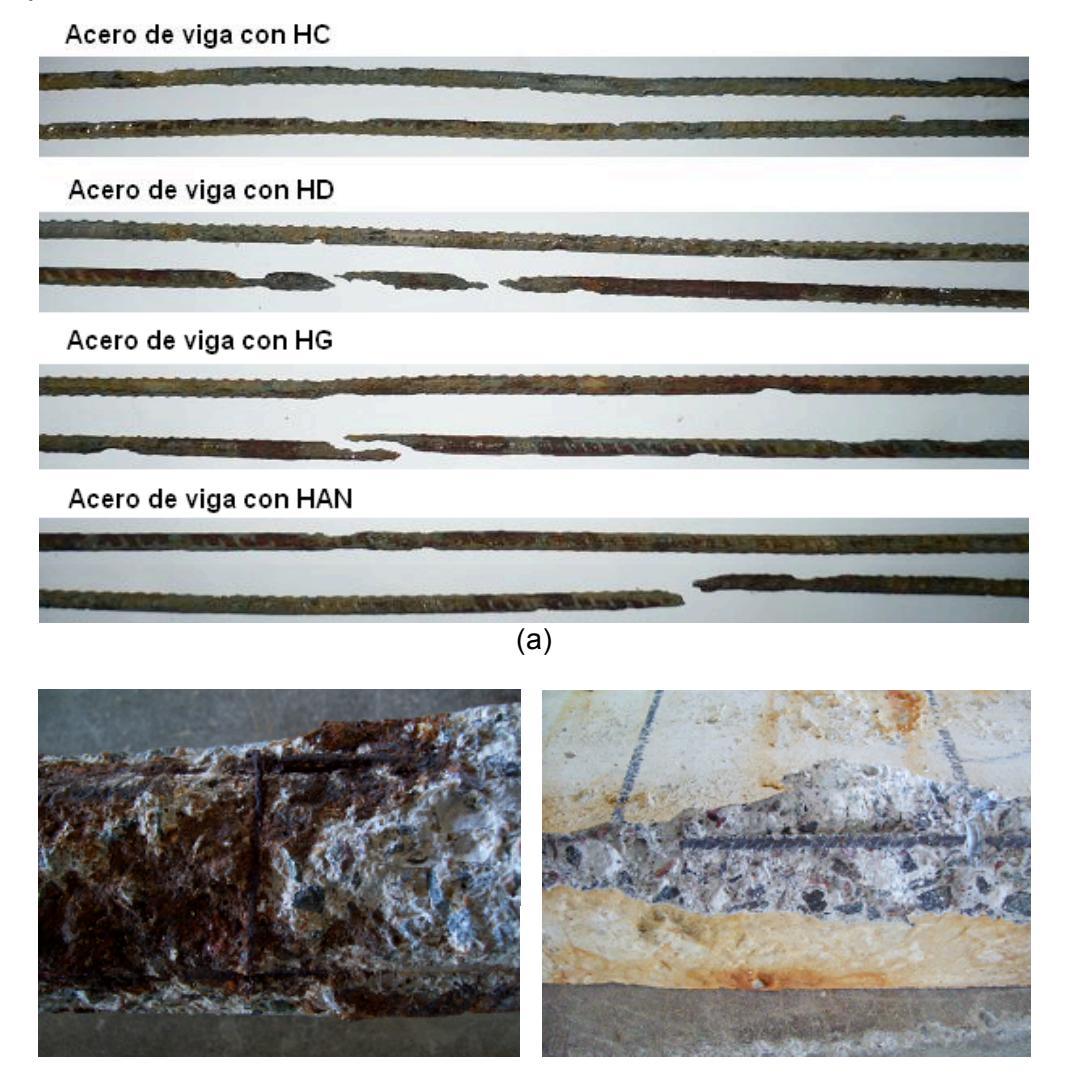
(b) (c) Figura 9: Barras corroídas extraídas de las vigas después de finalizado el ensayo (a), estribos corroídos (b) y armadura inferior no afectada (c).

Al finalizar el ensayo, se extrajeron las barras y los estribos del sector humectado, se limpiaron mediante el decapado químico y se calcularon las pérdidas gravimétricas respecto al peso inicial de las barras. Las Fig. 9. a y b muestran que la corrosión de las barras no fue totalmente generalizada por la

presencia de cloruros, existiendo ataques localizados. Las armaduras inferiores no resultaron afectadas por la corrosión (Fig. 9.c). La pérdida de acero de la parte central de las armaduras y de la parte superior de los estribos estuvo comprendida en  $26.5 \pm 2.5$ %.

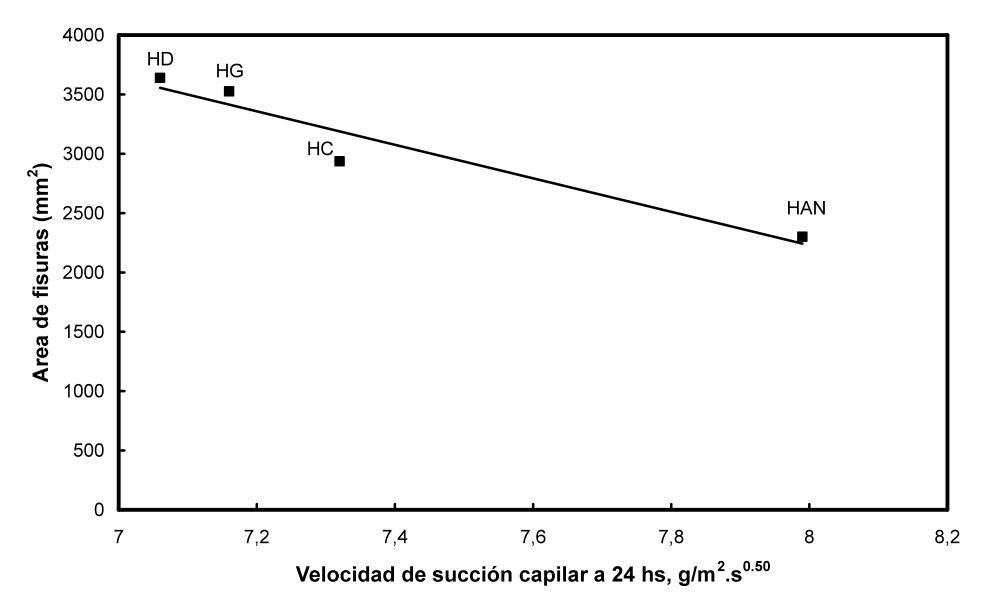
Figura 10: Relación entre el daño final y la velocidad de succión capilar a 24 hs.

De acuerdo con al análisis realizado anteriormente, la morfología de las partículas de agregado fino influyen en la velocidad de succión capilar, es decir en la forma que ingresan los fluidos al interior del hormigón (Fig. 3 y Tabla 6). En las Fig. 10 y 11 se relaciona ésta propiedad del hormigón con el daño medido en las vigas. Efectuando las regresiones correspondientes a las velocidades de succión capilar (*SC, en g/m<sup>2</sup>.s<sup>0.50</sup>*) a 24 hs y la obtenida aplicando la Norma IRAM 1871, y el daño (*AF, en mm<sup>2</sup>*), se obtuvieron las Ec. 1 y 2, respectivamente.

$$AF = -1412.3 * SC_{24} + 13526 \qquad (R^2 = 0.92) \qquad (1)$$
$$AF = -901.85 * SC_{1871} + 6861 \qquad (R^2 = 0.96) \qquad (2)$$

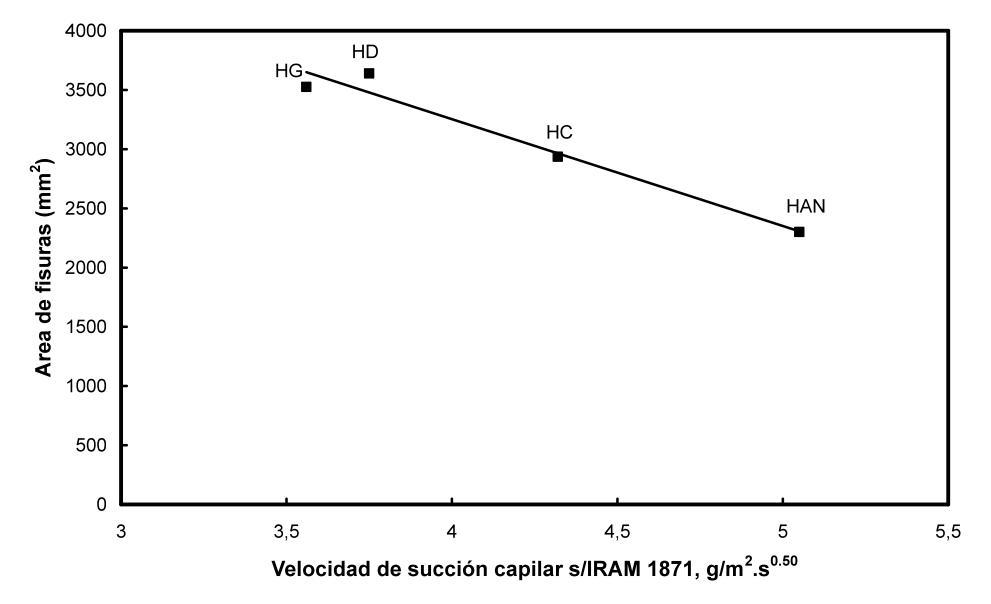
Figura 11: Relación entre el daño final y la velocidad de succión capilar s/IRAM 1871.

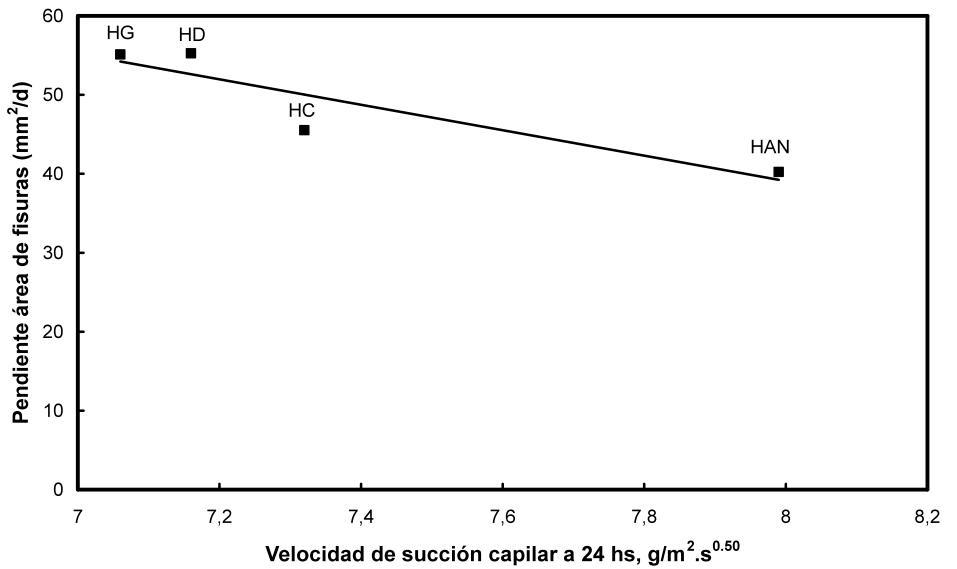
Figura 12: Relación entre las velocidades de deterioro y de succión capilar a 24 hs.

Otro análisis efectuado se indica en las Fig. 12 y 13 donde se relacionan las velocidades de crecimiento del área de fisuras (de daño o deterioro, valorada por la pendiente de las rectas de la Fig. 8), y de succión capilar a 24 hs., y la obtenida de acuerdo con la Norma IRAM 1871, respectivamente. El comportamiento que se observa en los dos casos es similar, siendo la velocidad de desarrollo del daño decreciente con el incremento de la velocidad de succión capilar. Este comportamiento se asocia nuevamente a la mayor facilidad de "movimiento" de los productos de corrosión cuando la succión capilar es mayor, disminuyendo la presión interna que origina la fisuración de

$$VCD = -16.107 * SC_{24} + 167.94$$
 (R<sup>2</sup> = 0.83) (3)

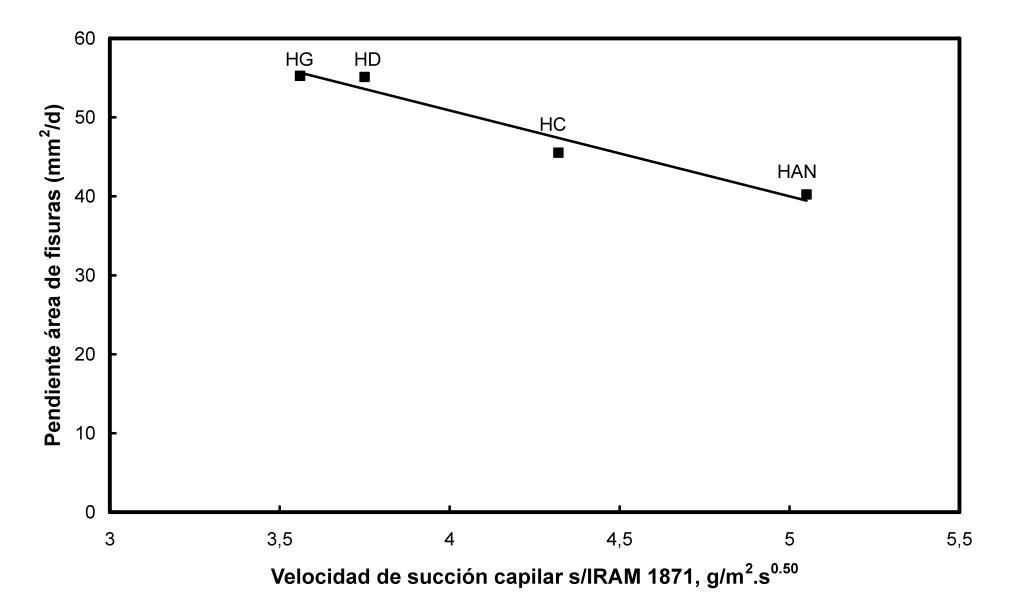
Figura 13: Relación entre las velocidades de deterioro y de succión capilar s/IRAM 1871.

$$VCD = -10.875 * SC_{1871} + 94.38 \qquad (R^2 = 0.96) \qquad (4)$$
